STATO DI FATTO SCALA 1:50 ZONA N. 1 CAPRIATA N.1 1.1

**ZONA 1** - Trave di colmo sezione 14x12 circa

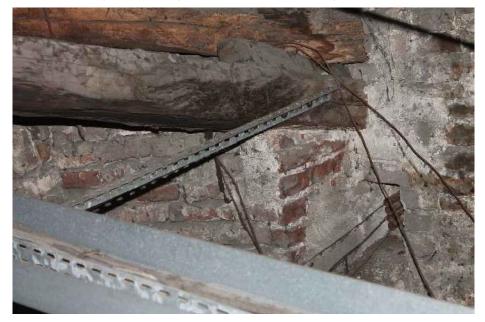
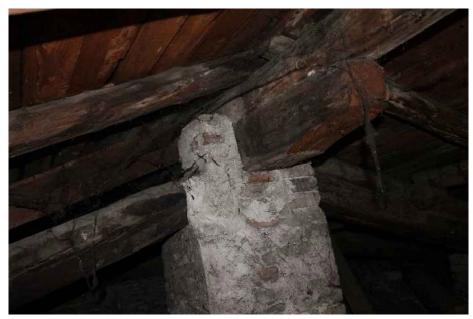
Imponente attacco superficiale da insetti xilofagi su tutte le travi Presenza di fessurazioni longitudinali radiali passanti

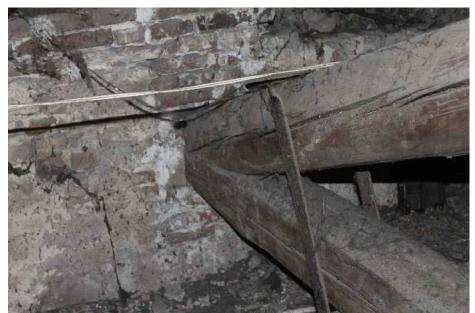
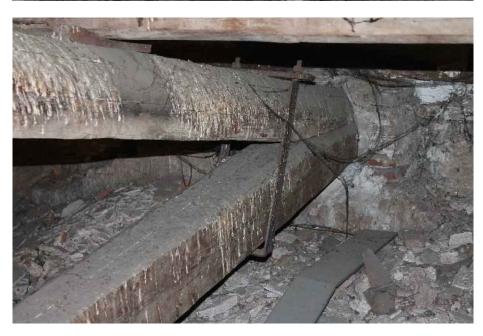
ZONA N. 1 CAPRIATA N.2 1.2

Lieve attacco superficiale da insetti xilofagii Presenza di leggere fessurazioni longitudinali **TIPOLOGIA CAPRIATA**CAPRIATA

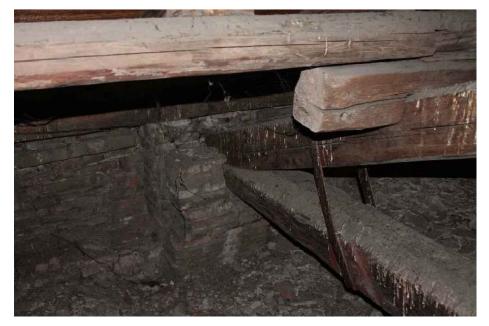
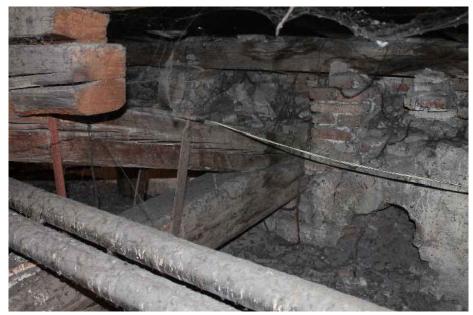
STATO DI FATTO SCALA 1:50 ZONA N. 1 CAPRIATA N.3 1.3

Buone condizioni di conservazione Lieve attacco superficiale da insetti xilofagi Presenza di leggere fessurazioni longitudinali sul puntone lato destro **TIPOLOGIA CAPRIATA**CAPRIATA

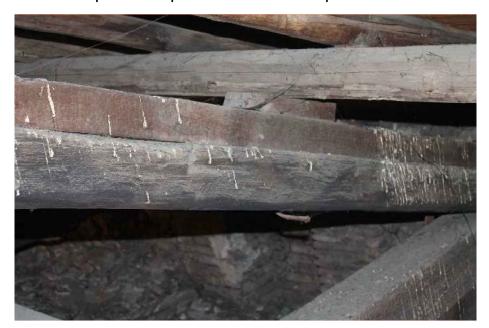
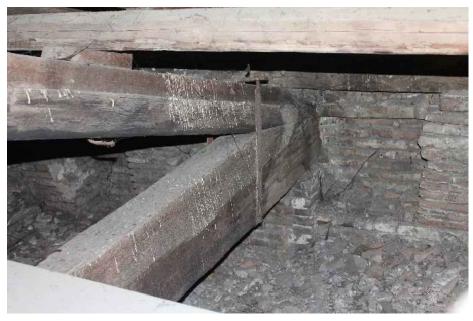
STATO DI FATTO SCALA 1:50 ZONA N. 1 CAPRIATA N.4 1.4

Buone condizioni di conservazione Lieve attacco superficiale da insetti xilofagi Presenza di leggere fessurazioni longitudinali sul puntone lato destro **TIPOLOGIA CAPRIATA**CAPRIATA

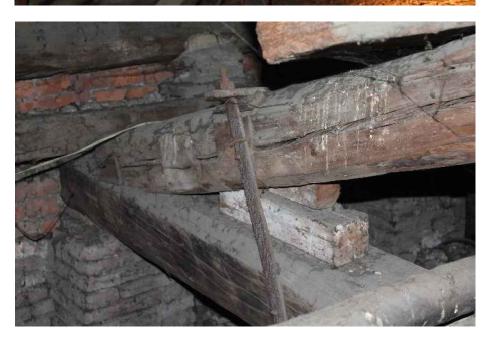
STATO DI FATTO SCALA 1:50 ZONA N. 1 CAPRIATA N.5 1.5

Presenza di fessurazioni sui puntoni

In generale le travi presentano un attacco superficiale da insetti xilofagi per circa 5cm di profondità

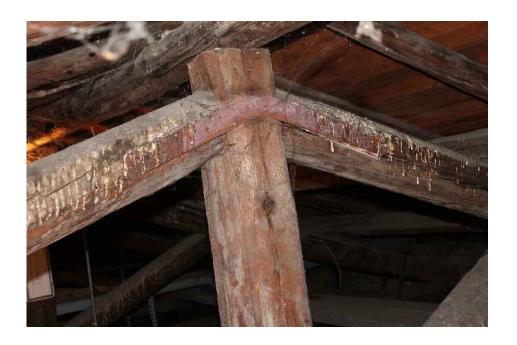
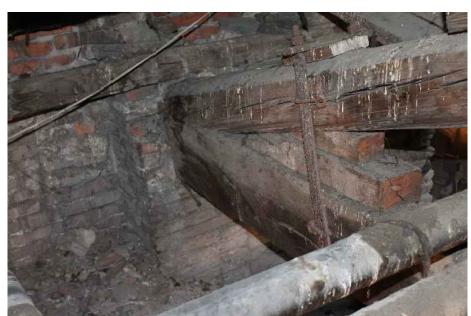
ZONA N. 1 CAPRIATA N.6

Sul lato sx si notano inf. di acqua piovana Lieve attacco superficiale da insetti xilofagi Importanti fessurazioni longitudinali su puntoni e saette **TIPOLOGIA CAPRIATA**CAPRIATA

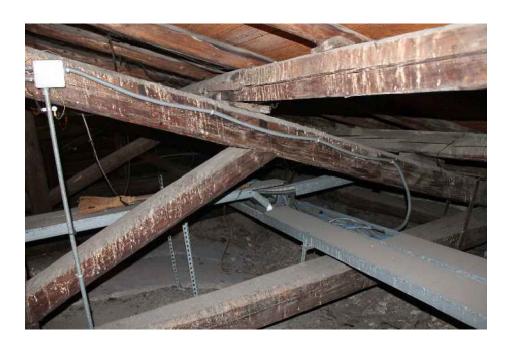
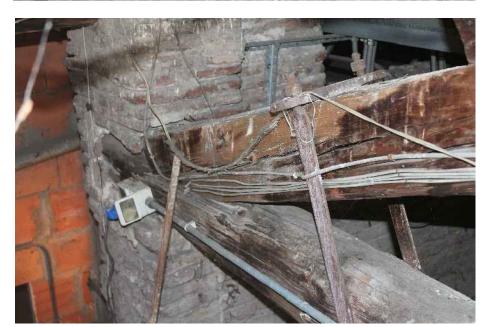
ZONA N. 1 CAPRIATA N.7

Capriata in buone condizioni di conservazione Lieve attacco superficiale da insetti xilofagi Presenza di leggere fessurazioni longitudinali

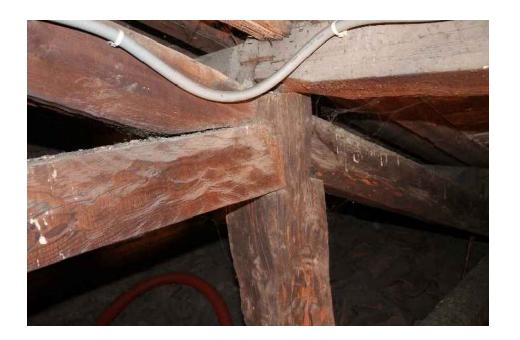
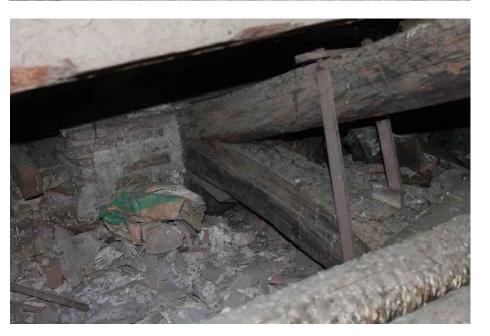
ZONA N. 1 CAPRIATA N.8

Lieve attacco superficiale da insetti xilofagi Presenza di importanti fessurazioni longitudinali sui puntoni e leggere sul tirante

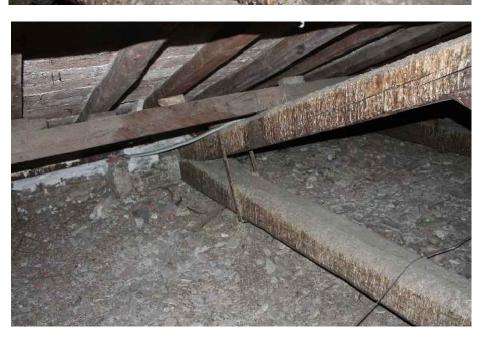
ZONA N. 1 CAPRIATA N.9

Lieve attacco superficiale da insetti xilofagi Presenza di importanti fessurazioni longitudinali sui puntoni e sul tirante. Le saette sono cariate per circa 0,5cm di prof.

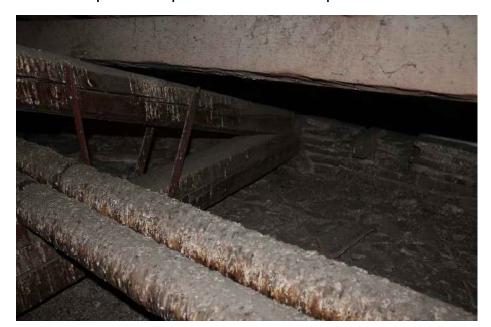
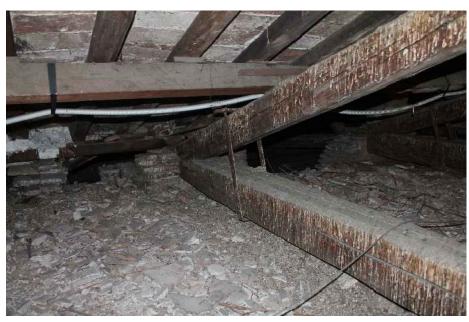
ZONA N. 1 CAPRIATA N.10

Lieve attacco superficiale da insetti xilofagi Presenza di importanti fessurazioni longitudinali sui puntoni tirante saette e monaco.

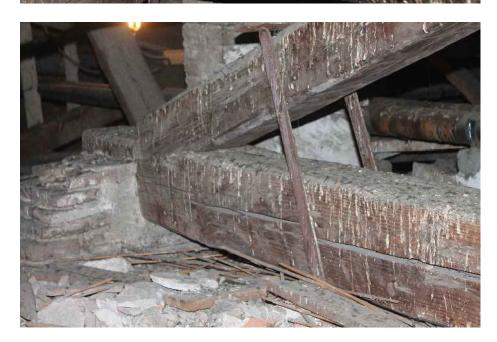
ZONA N. 1 CAPRIATA N.11

Capriata in buone condizioni di conservazione Lieve attacco superficiale da insetti xilofagi

Presenza di importanti fessurazioni sul puntone lato destro

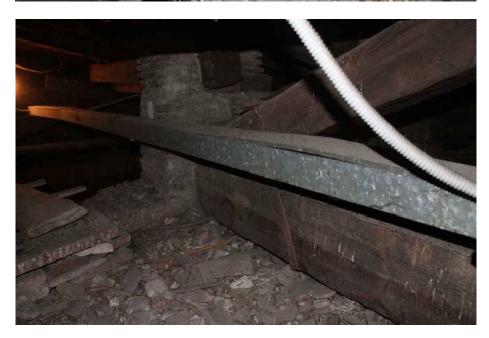
STATO DI FATTO SCALA 1:50 ZONA N. 1 CAPRIATA N.12

Capriata in cattive condizioni di conservazione Importante attacco superficiale da insetti xilofagi

Presenza di importanti fessurazioni long. su tutti gli elementi della capriata

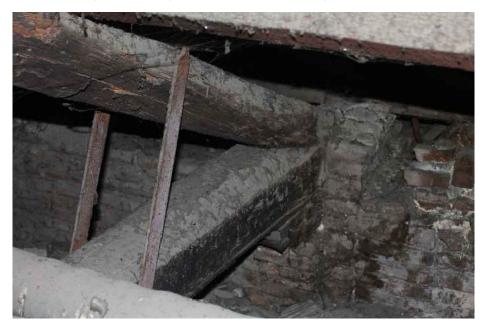
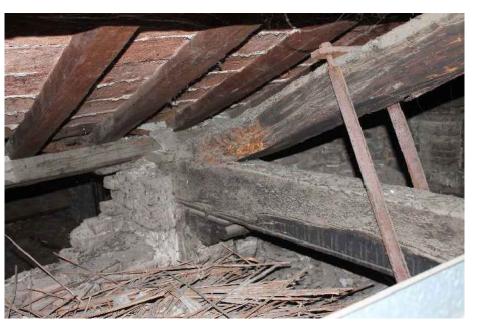
STATO DI FATTO SCALA 1:50 ZONA N. 1 CAPRIATA N.13 1.13

Capriata in cattive condizioni di conservazione ad eccezione del tirante Importante attacco superficiale da insetti xilofagi Presenza di importanti fessurazioni longitudinali

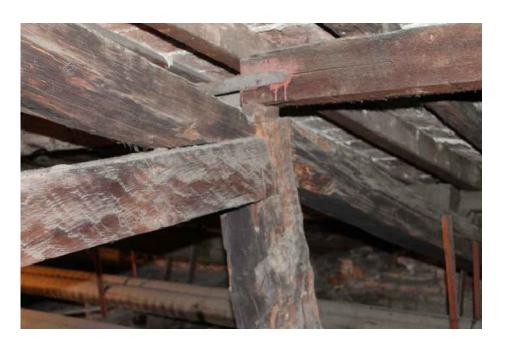
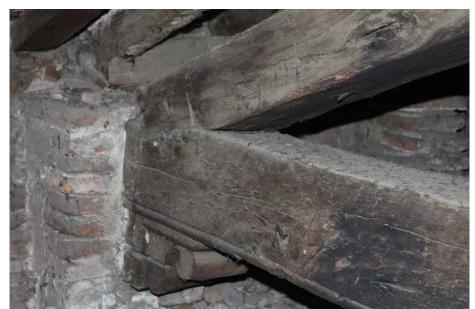
ZONA N. 1 CAPRIATA N.14 **1**.14

Capriata in cattive condizioni di conservazione presenta cariatura per 5cm di profondità e lesioni importanti Importante attacco superficiale di insetti xilofagi

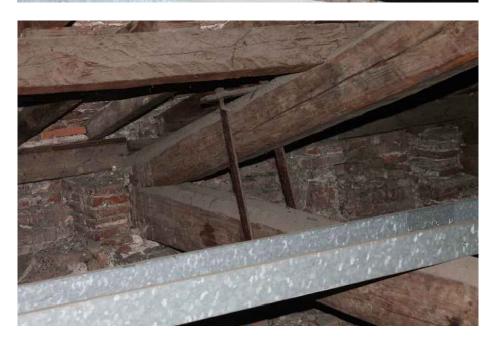
ZONA N. 1 CAPRIATA N.15 1.15

Capriata presenta fessure diffuse e cariature per circa 5cm di profondità Presenza di fessurazioni longitudinali su tutti gli elementi Importante attacco superficiale di insetti xilofagi **TIPOLOGIA CAPRIATA**CAPRIATA

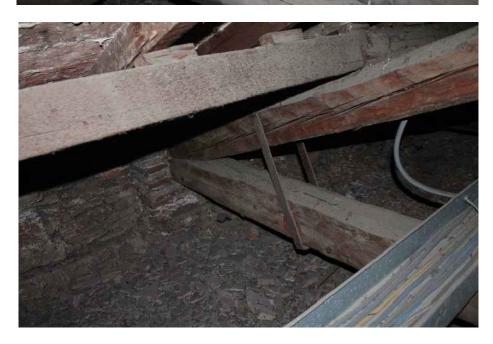
ZONA N. 1 CAPRIATA N.16

Capriata presenta fessure longitudinali diffuse e cariature per circa 5cm di profondità — Importante attacco superficiale di insetti xilofagi Manca la saetta lato sinistro

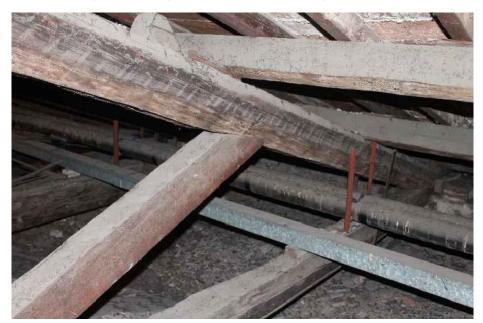
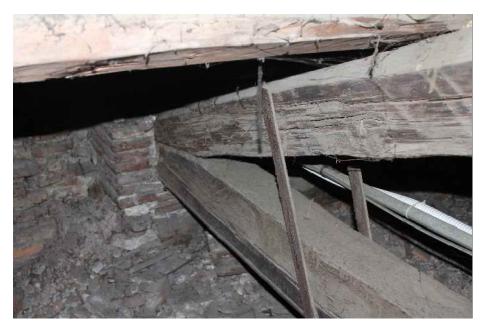
ZONA N. 1 CAPRIATA N.17

Capriata in buone condizioni di conservazione Presenza di leggere fessurazioni longitudinali Lieve attacco superficiale di insetti xilofagi TIPOLOGIA CAPRIATA

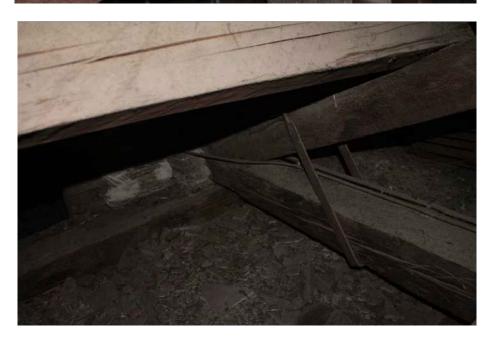
ZONA N. 1 CAPRIATA N.18 1.18

Presenza di fessurazioni diffuse nei puntoni Lieve attacco superficiale di insetti xilofagi

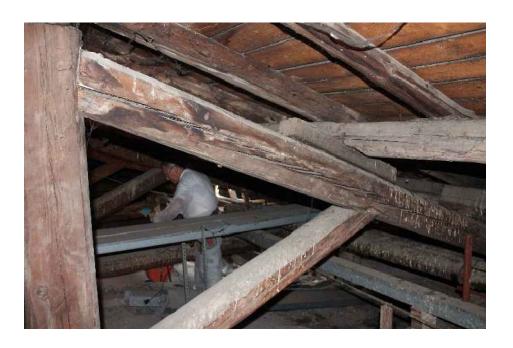
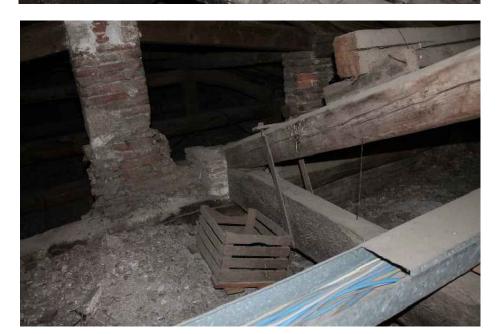
ZONA N. 1 CAPRIATA N.19

Assente attacco superficiale da insetti xilofagi Presenza di fessurazioni longitudinali sul puntone sinistro TIPOLOGIA CAPRIATA

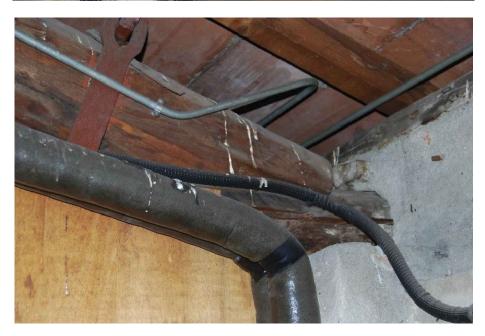
STATO DI FATTO SCALA 1:50 ZONA N. 2 CAPRIATA N.1 2.1

Assente attacco superficiale da insetti xilofagi

Presenza di fessurazioni radiali longitudinali su tutti gli elementi della capriata Appoggi in buone condizioni

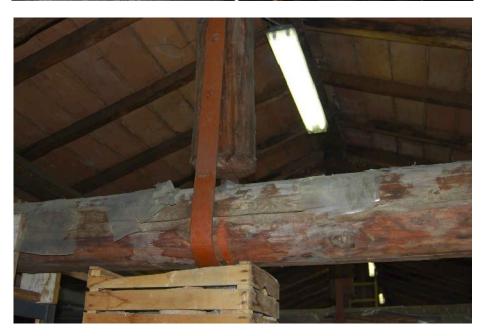
STATO DI FATTO SCALA 1:50 ZONA N. 2 CAPRIATA N.2 2.2

Assente attacco superficiale da insetti xilofagi

Presenza di leggere fessurazioni radiali long. su tutti gli elementi della capriata Appoggi in buone condizioni TIPOLOGIA CAPRIATA

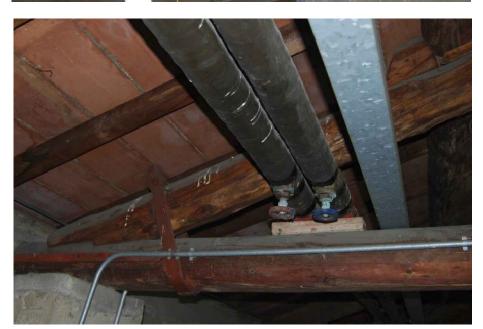
STATO DI FATTO SCALA 1:50 ZONA N. 2 CAPRIATA N.3

Assente attacco superficiale da insetti xilofagi

Presenza di leggere fessurazioni radiali long. su tutti gli elementi della capriata Appoggi in buone condizioni TIPOLOGIA CAPRIATA

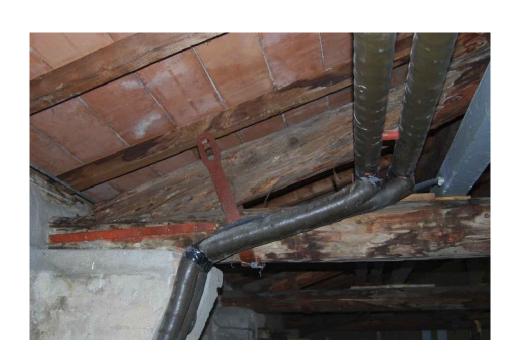
STATO DI FATTO SCALA 1:50 ZONA N. 2 CAPRIATA N.4 2.4

Assente attacco superficiale da insetti xilofagi

Presenza di leggere fessurazioni radiali long. su tutti gli elementi della capriata Appoggi in buone condizioni

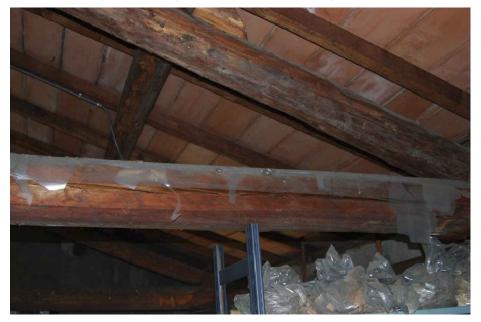
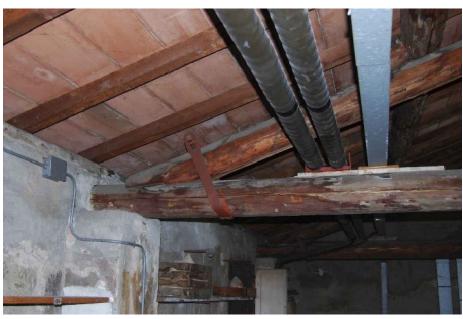
ZONA N. 2 CAPRIATA N.5

Assente attacco superficiale da insetti xilofagi Presenza di leggere fessurazioni radiali longitudinali sul monaco e il tirante Appoggi in buone condizioni TIPOLOGIA CAPRIATA

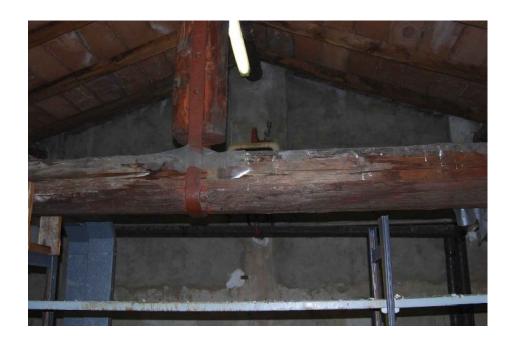
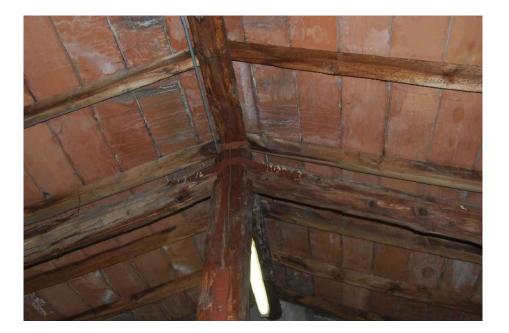
STATO DI FATTO SCALA 1:50 ZONA N. 2 CAPRIATA N.6

Evidente attacco superficiale da insetti xilofagi Presenza di fessurazioni radiali longitudinali sul puntone ed il tirante Appoggi in buone condizioni TIPOLOGIA

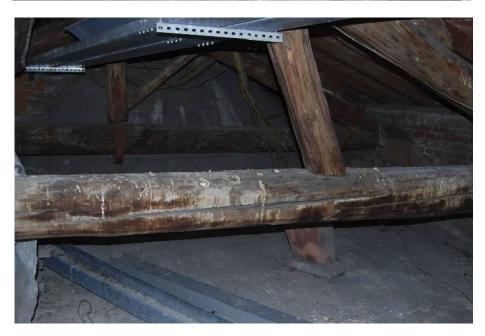
STATO DI FATTO SCALA 1:50 ZONA N. 3 CAPRIATA N.1 3.1

Evidente attacco superficiale da insetti xilofagi

Presenza di leggere fessurazioni radiali longitudinali sul puntone lato destro Appoggi in buone condizioni

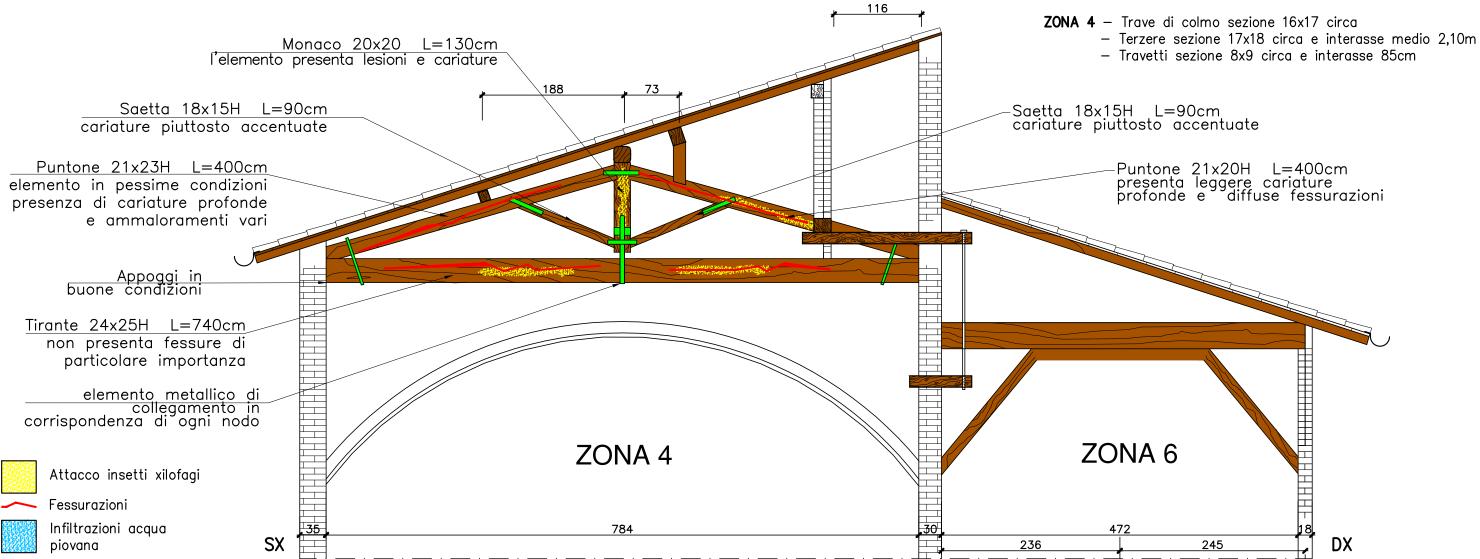
ZONA N. 4 CAPRIATA N.5 4.5

Capriata presenta evidenti segni di aggressione da insetti xilofagi presenza di leggere fessurazioni long. radiali

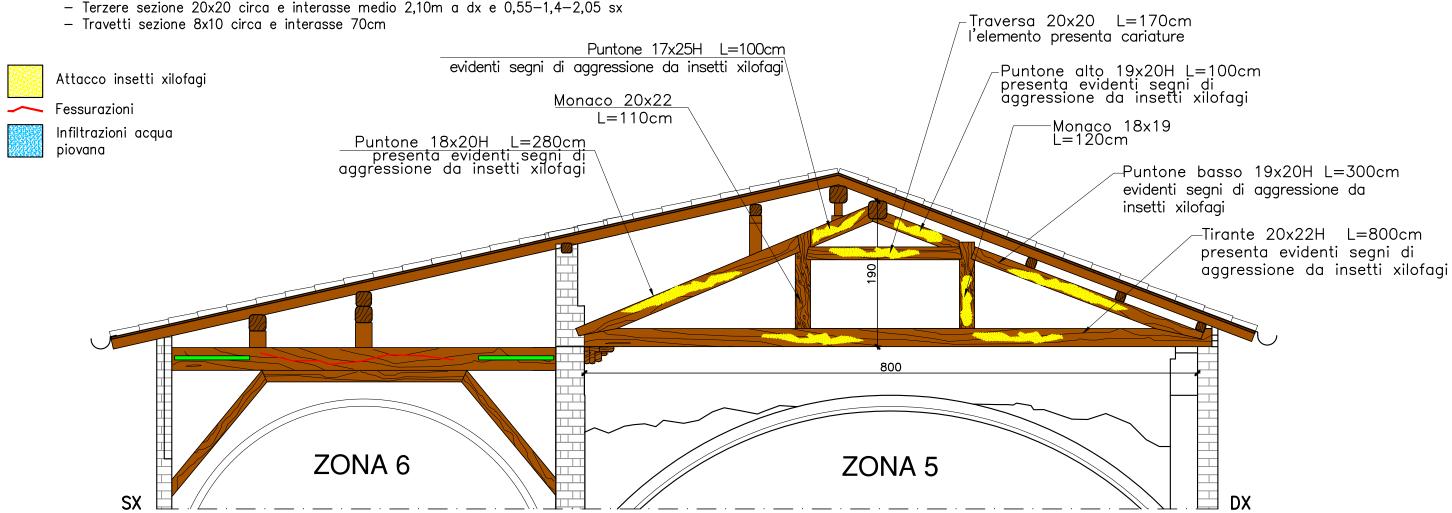
ZONA N. 5 CAPRIATA N.1

capriata in pessimo stato conservativo ha subito interventi di riparazione presenta evidenti segni di aggressione da insetti xilofagi presenza di leggere fessurazioni long. radiali

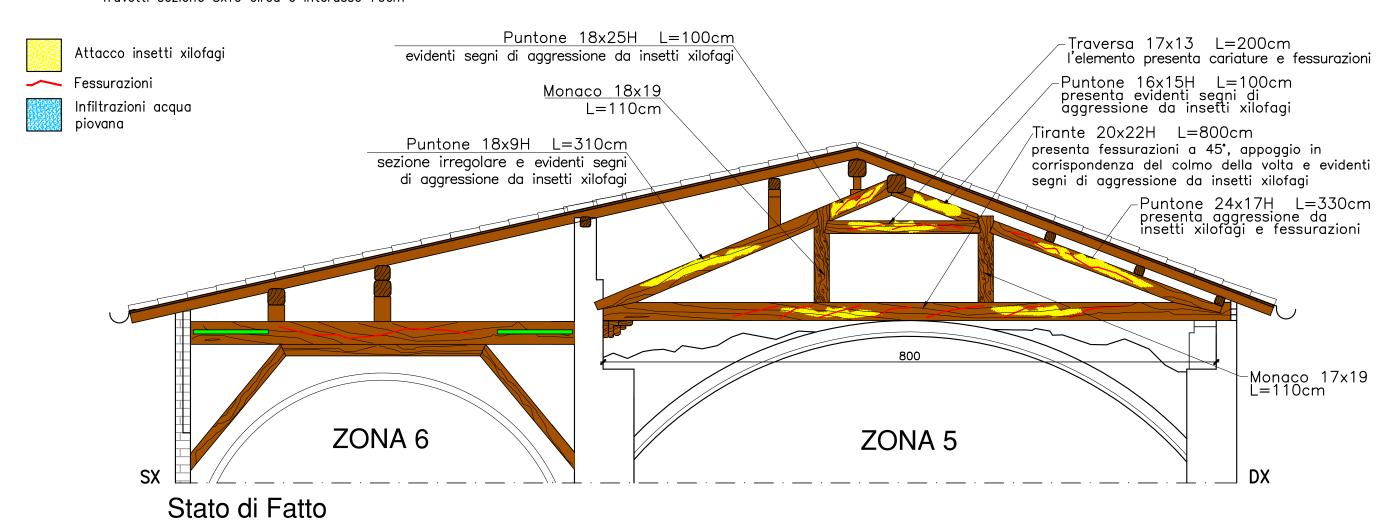
STATO DI FATTO SCALA 1:50 ZONA N. 5 CAPRIATA N.2

evidenti segni di aggressione da insetti xilofagi con profondità oltre il cm e diffuse fessurazioni

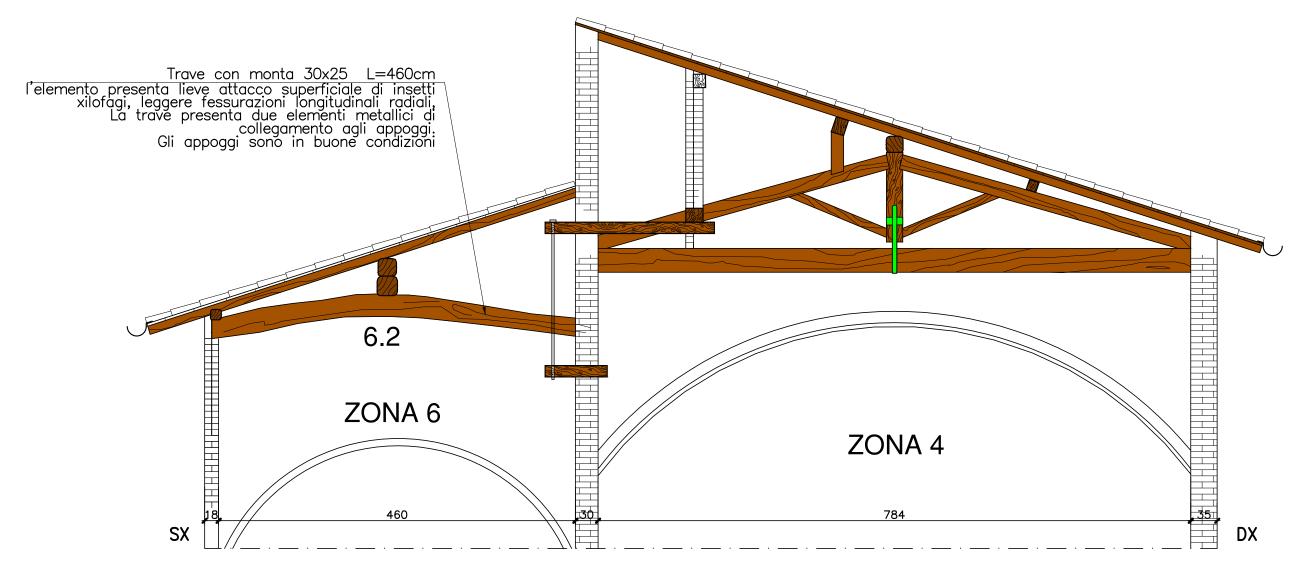
Presenza di leggere fessurazioni longitudinali radiali sulla banchina assente attacco superficiale da insetti xilofagi

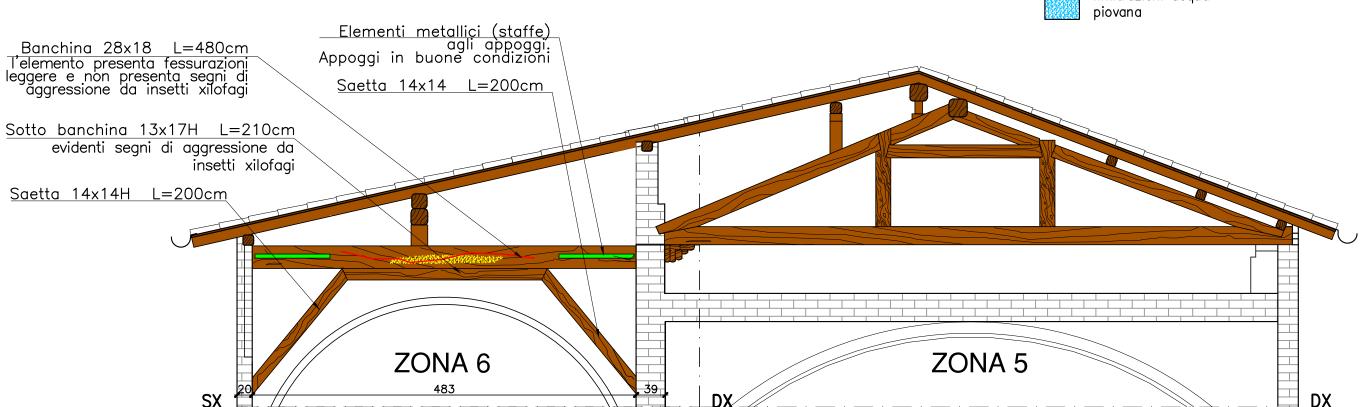
Presenza di leggere fessurazioni longitudinali radiali sulla banchina assente attacco superficiale da insetti xilofagi

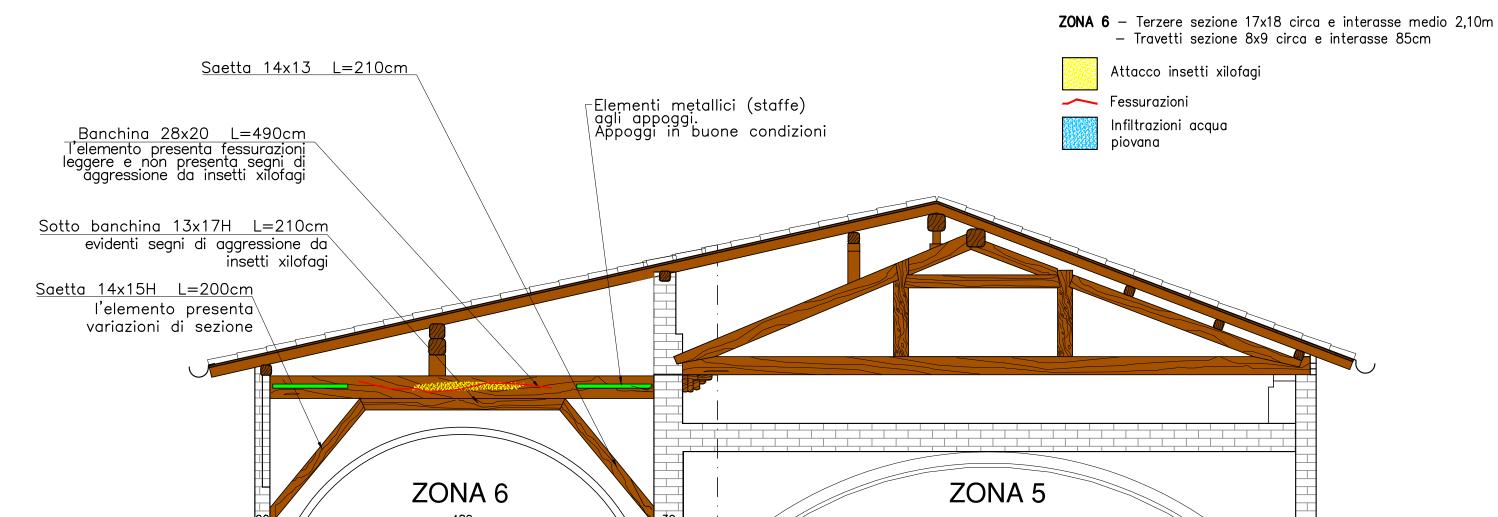
Presenza di leggere fessurazioni longitudinali radiali sulla banchina assente attacco superficiale da insetti xilofagi

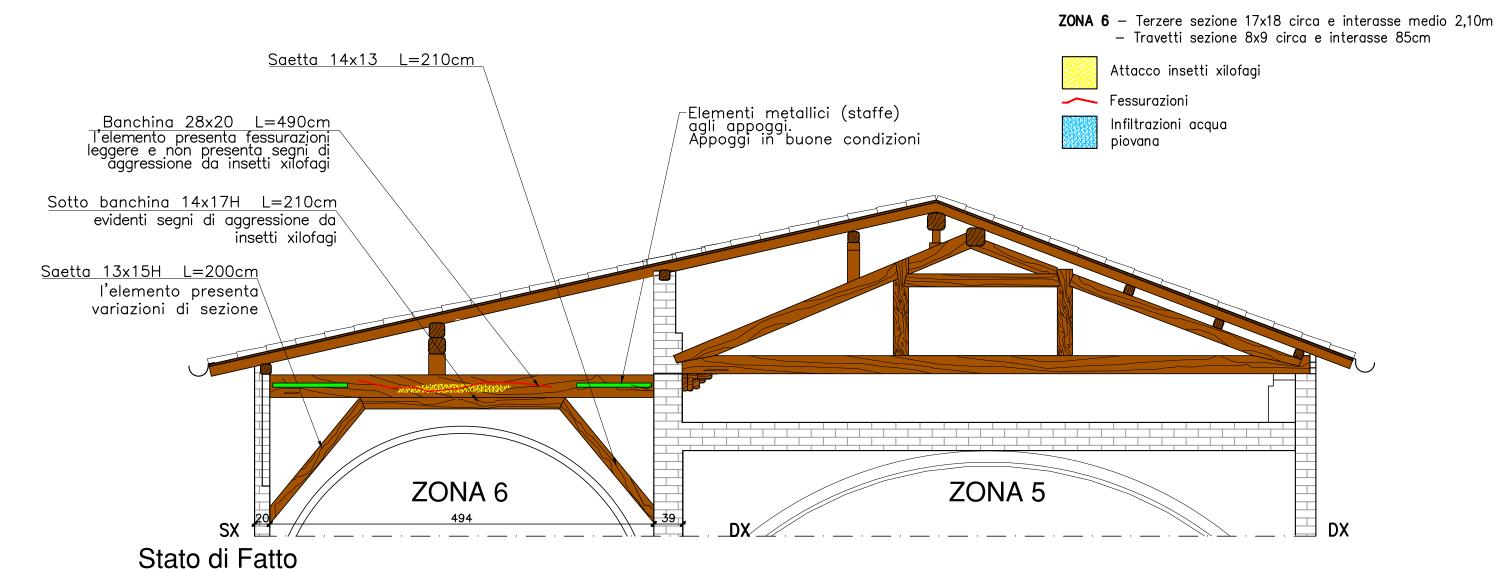
Presenza di leggere fessurazioni longitudinali radiali sulla banchina assente attacco superficiale da insetti xilofagi

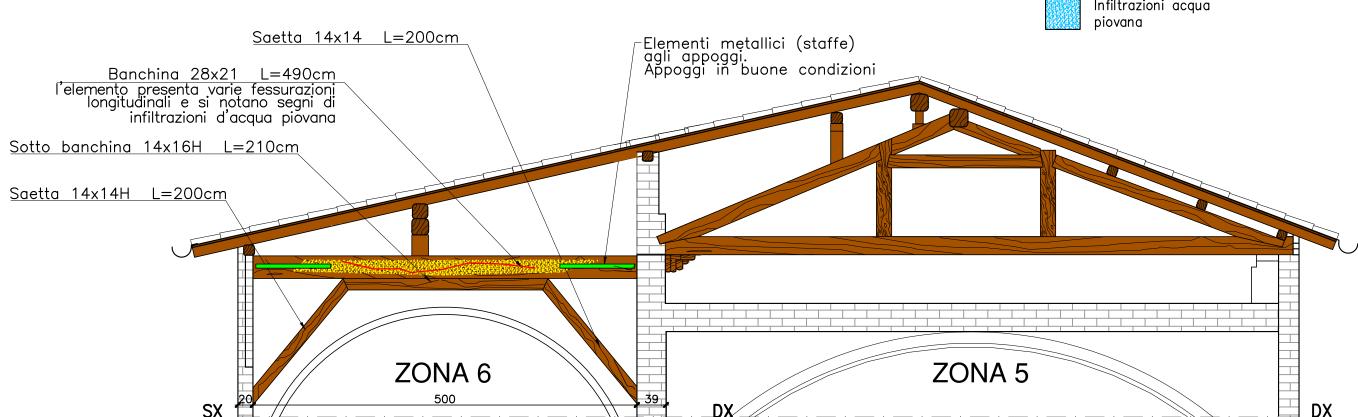
Presenza di leggere fessurazioni longitudinali radiali sulla banchina assente attacco superficiale da insetti xilofagi

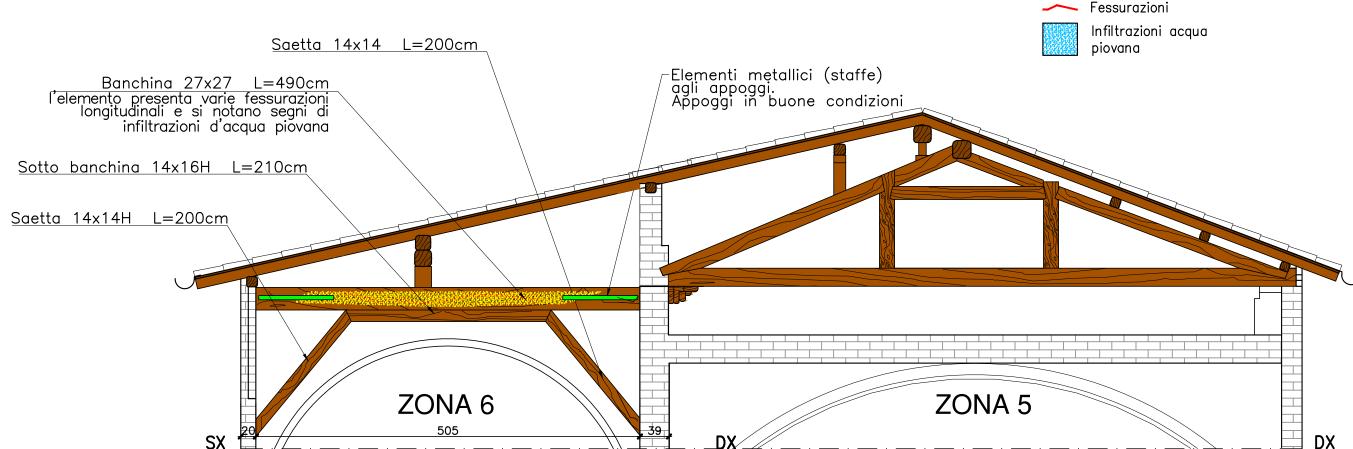
Presenza di leggere fessurazioni longitudinali radiali sulla banchina assente attacco superficiale da insetti xilofagi

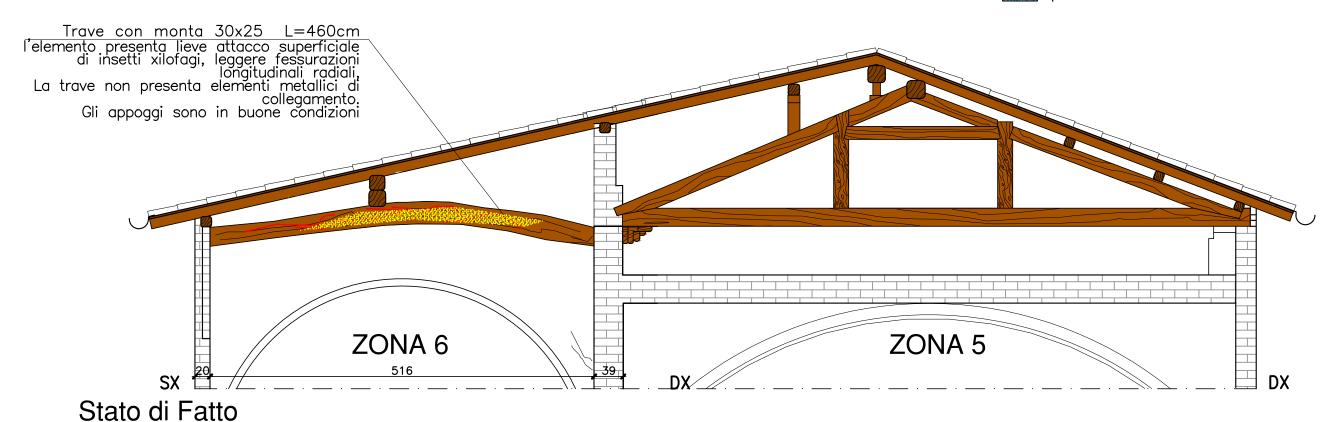
Presenza di fessurazioni longitudinali sui puntoni e il tirante presenta attacco superficiale da insetti xilofagi

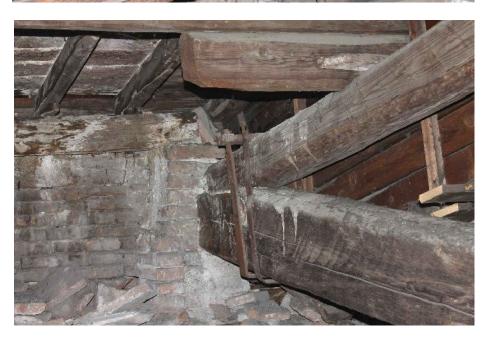
Presenza di diffuse fessurazioni longitudinali sui puntoni e il tirante presenta attacco superficiale da insetti xilofagi

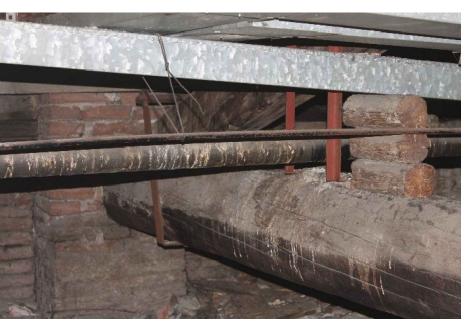
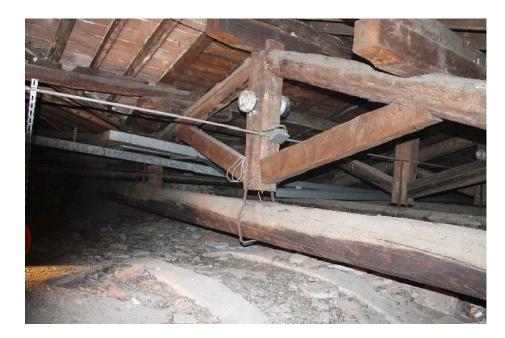
Presenza di diffuse fessurazioni longitudinali sui puntoni e il tirante presenta attacco superficiale da insetti xilofagi

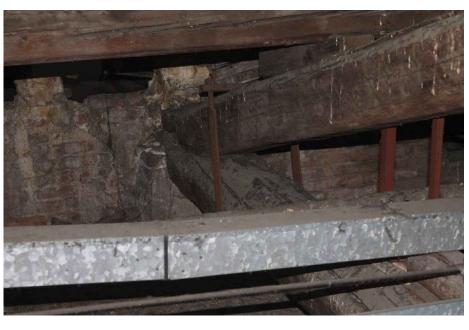
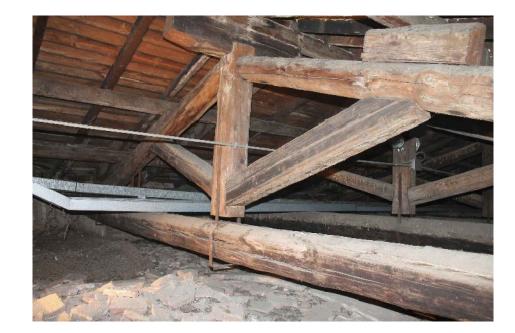
Presenza di diffuse fessurazioni longitudinali sui puntoni e il tirante presenta attacco superficiale da insetti xilofagi

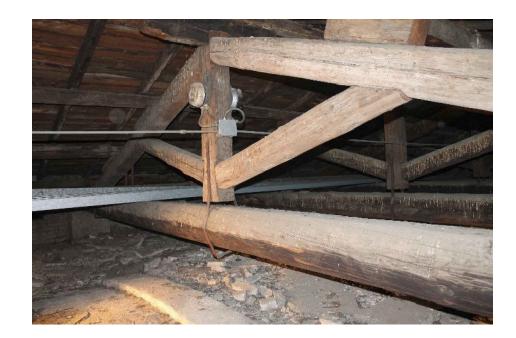
Presenza di diffuse fessurazioni longitudinali sui puntoni, monaco, saette e il tirante

presenta attacco superficiale da insetti xilofagi

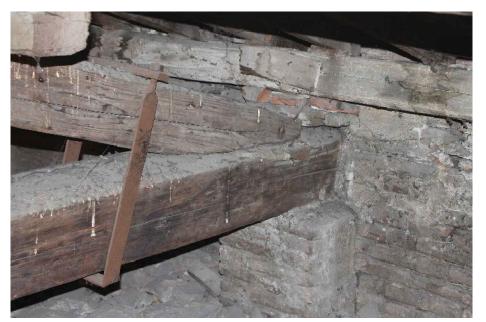
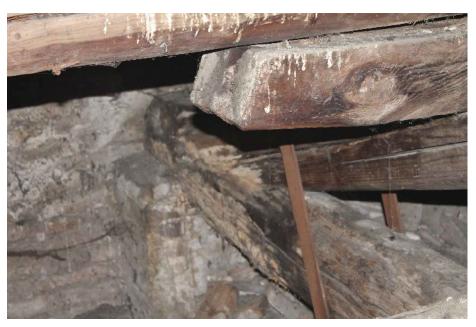
Presenza di fessurazioni longitudinali sui puntoni, monaco, saette e il tirante leggero attacco superficiale da insetti xilofagi

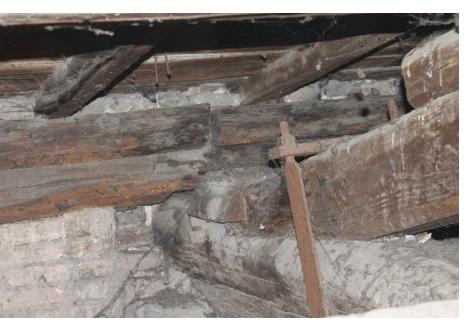
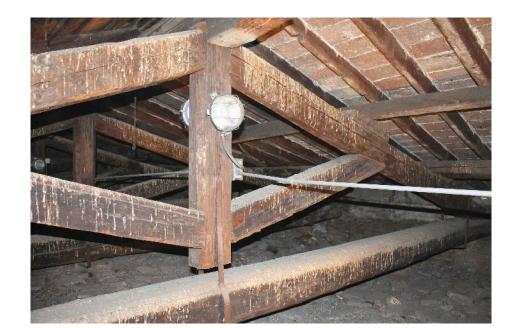
Presenza di fessurazioni longitudinali sui puntoni, monaco, saette e il tirante leggero attacco superficiale da insetti xilofagi

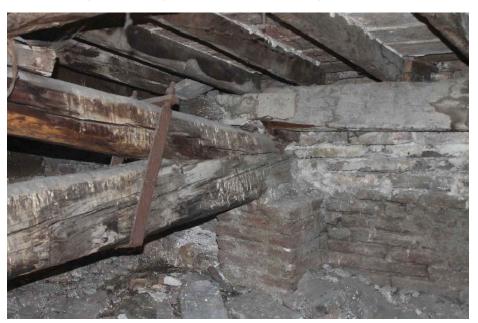
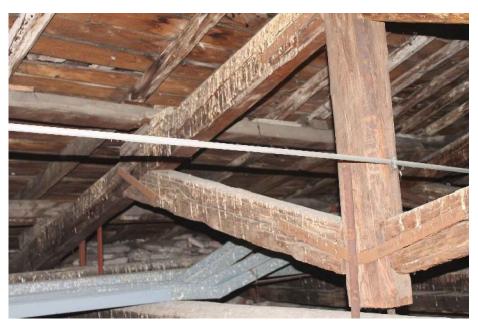
Presenza di fessurazioni longitudinali sui puntoni, monaco, saette e il tirante leggero attacco superficiale da insetti xilofagi
