STATO DI FATTO SCALA 1:50 ZONA N. 1 CAPRIATA N.1 1.1

**ZONA 1** - Trave di colmo sezione 14x12 circa

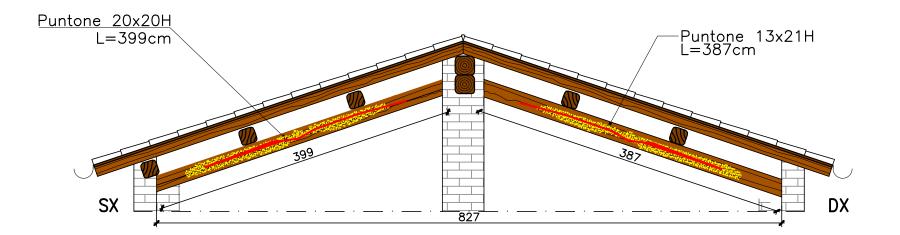
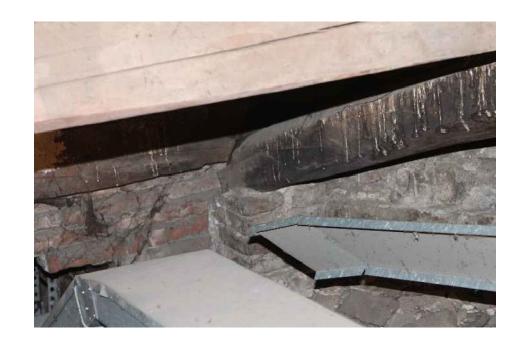
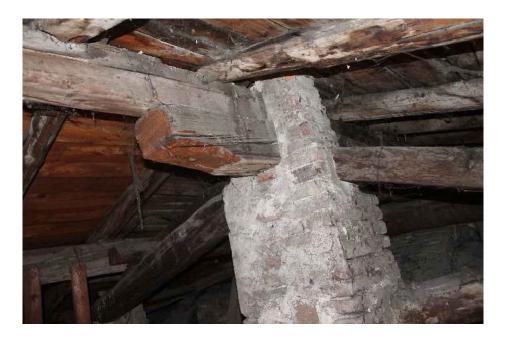
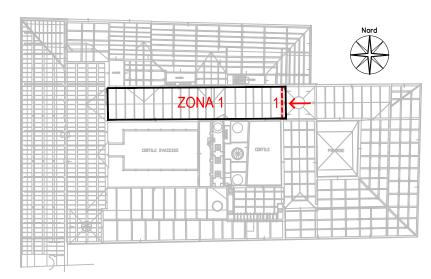
Presenza di fessurazioni longitudinali passanti presenta evidente attacco superficiale da insetti xilofagi

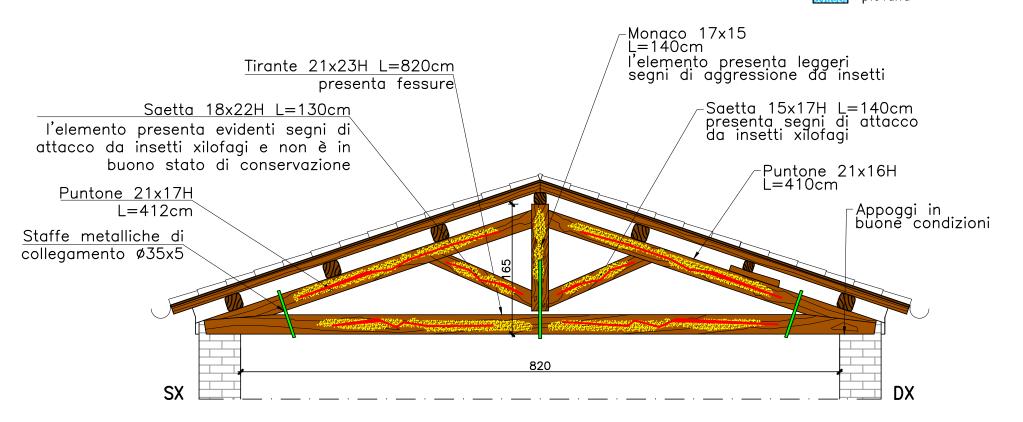
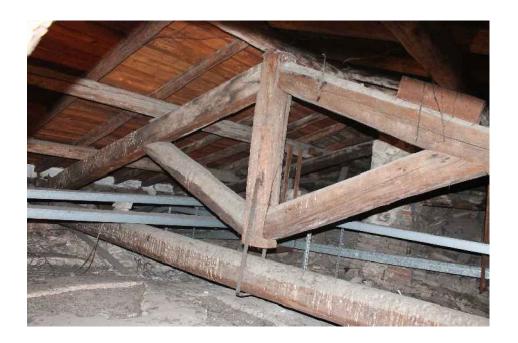
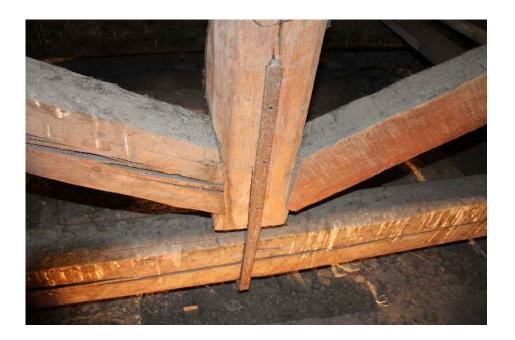
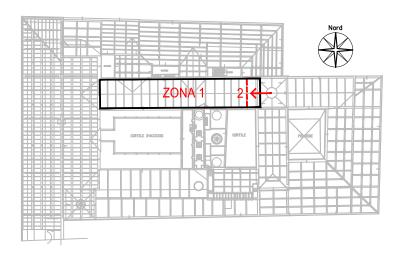
ZONA N. 1 CAPRIATA N.2 1.2

Imponente attacco superficiale da insetti xilofagi su tutte le travi Presenza di fessurazioni longitudinali radiali passanti

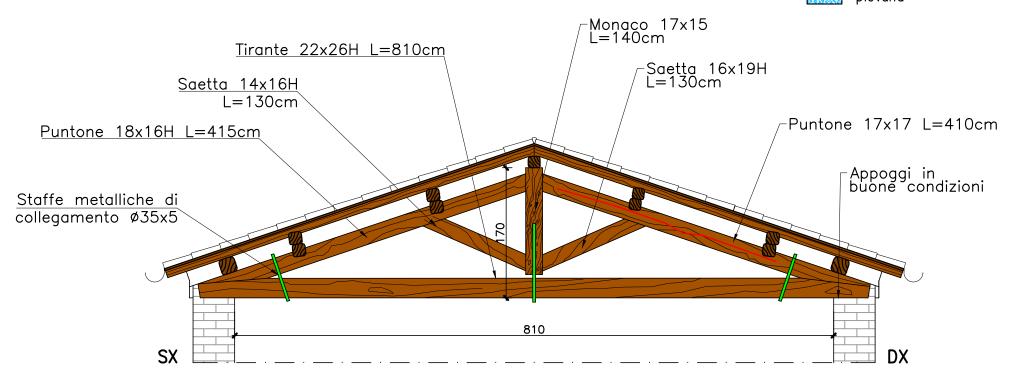
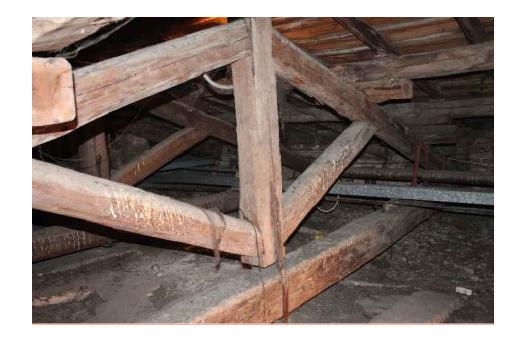
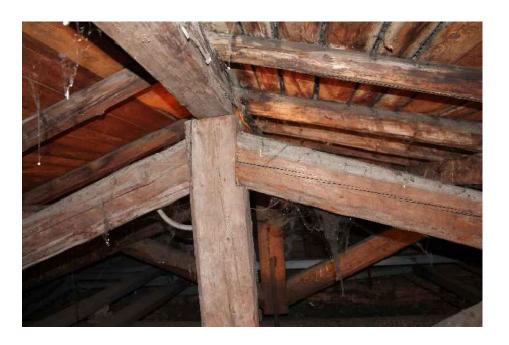
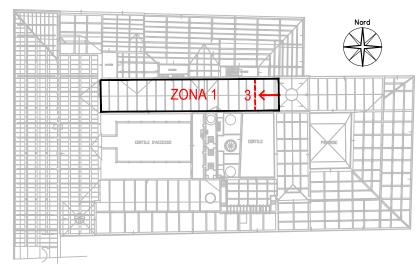
Lieve attacco superficiale da insetti xilofagii Presenza di leggere fessurazioni longitudinali **TIPOLOGIA CAPRIATA**CAPRIATA

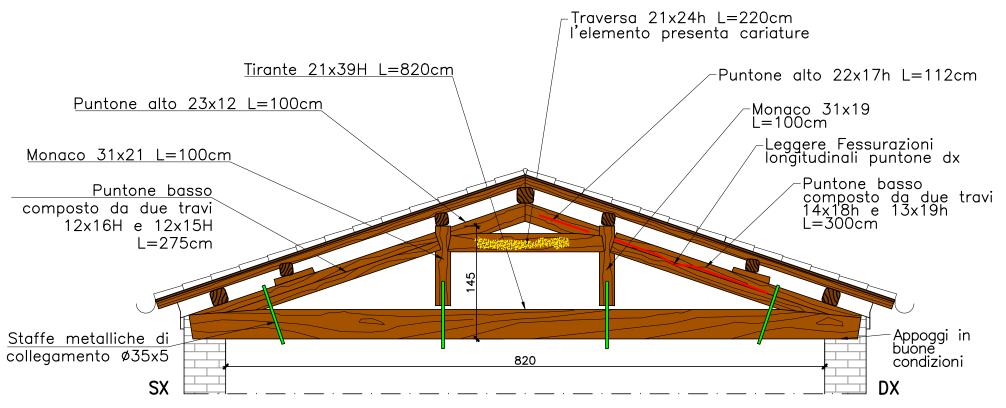
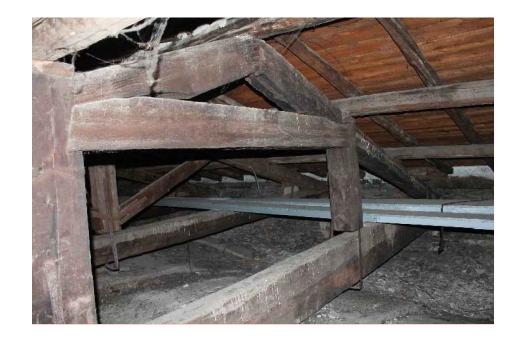
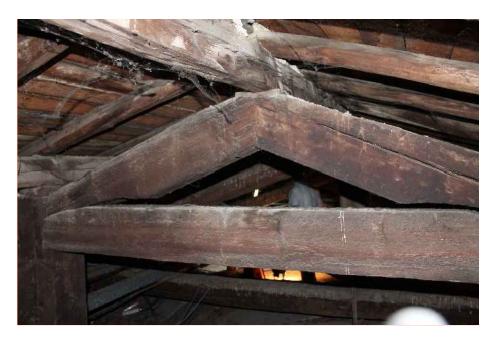
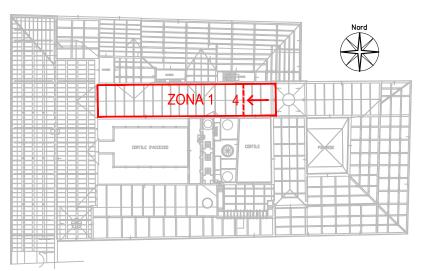
Buone condizioni di conservazione Lieve attacco superficiale da insetti xilofagi Presenza di leggere fessurazioni longitudinali sul puntone lato destro **TIPOLOGIA CAPRIATA**CAPRIATA

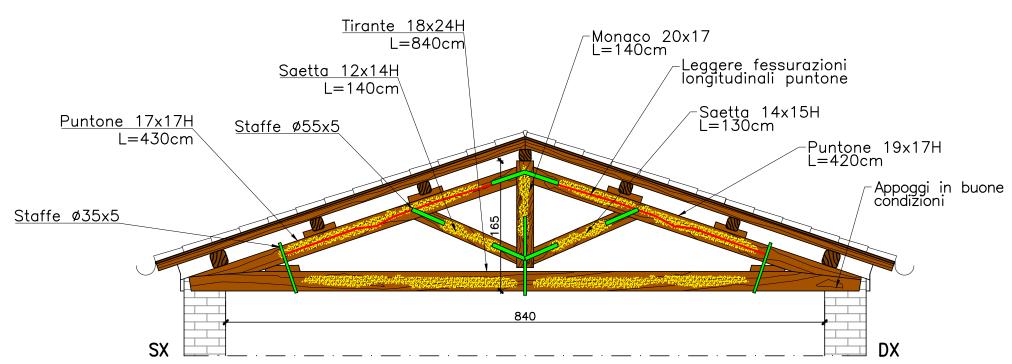
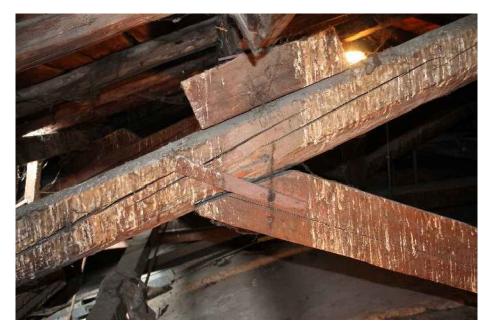
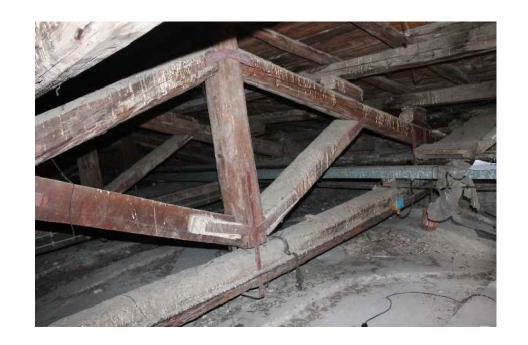
Presenza di fessurazioni sui puntoni

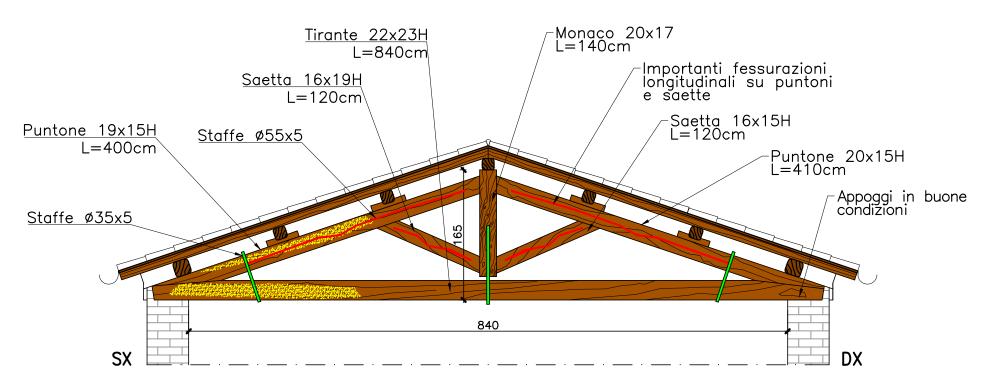
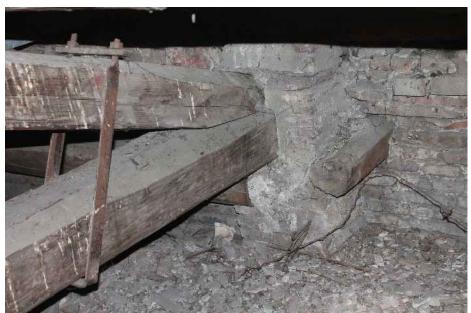
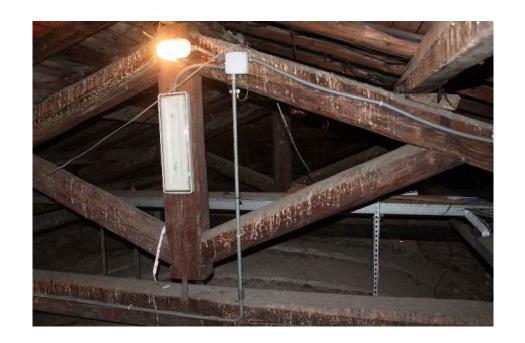
Sul lato sx si notano inf. di acqua piovana Lieve attacco superficiale da insetti xilofagi Importanti fessurazioni longitudinali su puntoni e saette **TIPOLOGIA CAPRIATA**CAPRIATA

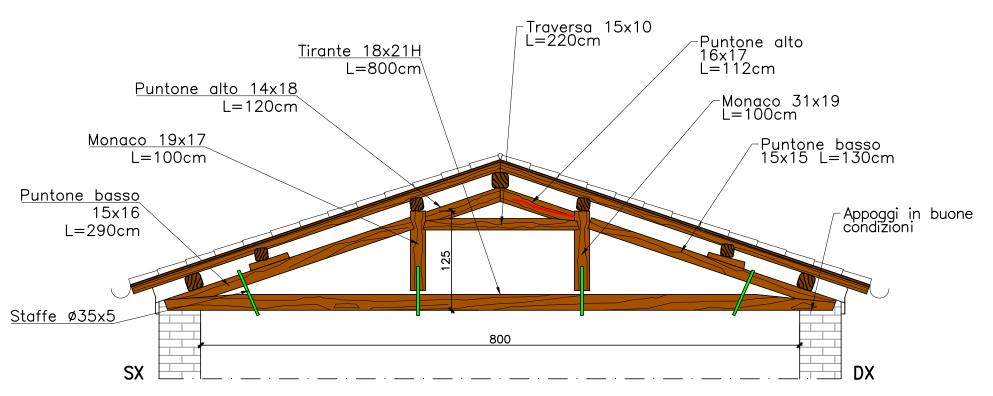
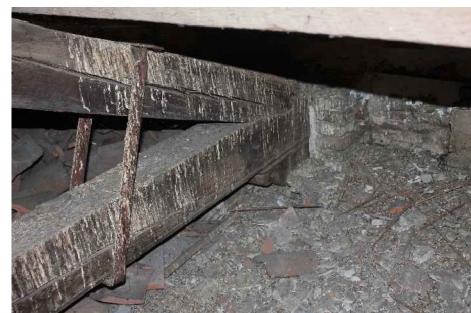
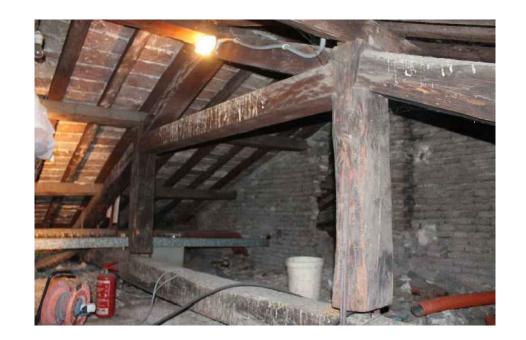
Capriata in buone condizioni di conservazione Lieve attacco superficiale da insetti xilofagi Presenza di leggere fessurazioni longitudinali

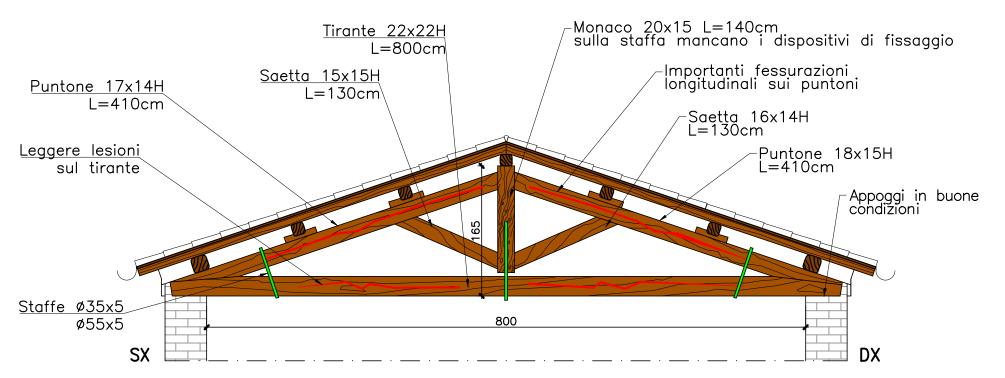
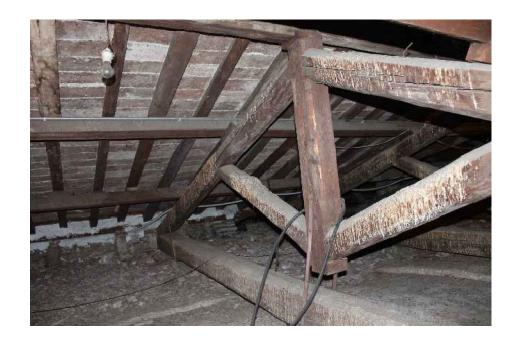
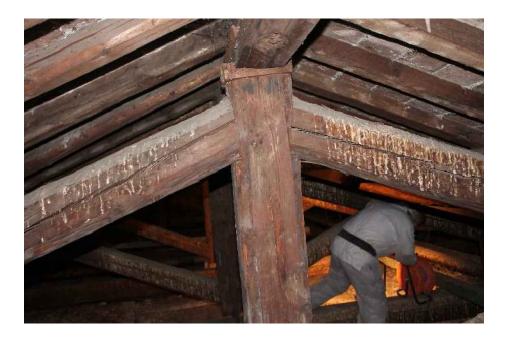
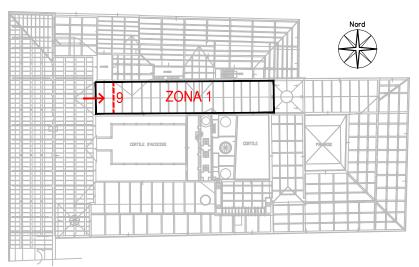
Lieve attacco superficiale da insetti xilofagi Presenza di importanti fessurazioni longitudinali sui puntoni e leggere sul tirante

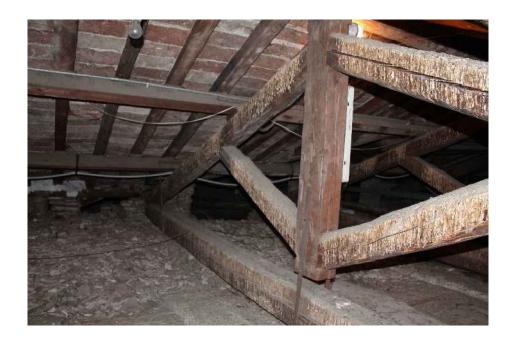
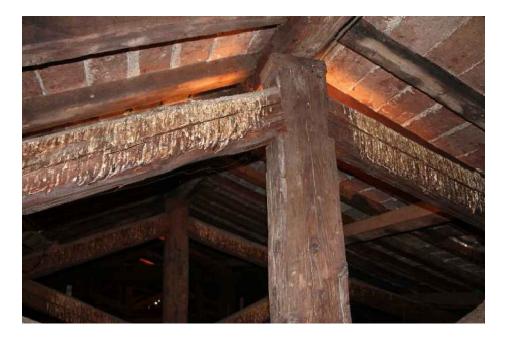
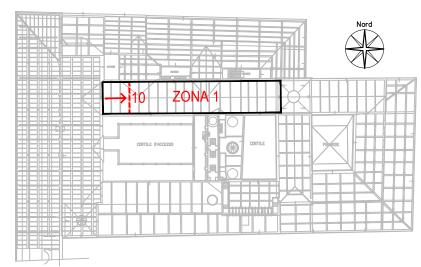
Lieve attacco superficiale da insetti xilofagi Presenza di importanti fessurazioni longitudinali sui puntoni e sul tirante. Le saette sono cariate per circa 0,5cm di prof.

-Importanti fessurazioni longitudinali su puntoni e saette -Monaco 20x14 L=130cm Tirante 22x22H L=800cm Saetta 16x14H L=130cm Saetta 15x15H Puntone 17x15H L=140cm cariate per 5cm di profondità L=410cm cariate per 5cm di profondità Leggere lesioni Puntone 18x16H L=410cm sul tirante -Appoggi in buone condizioni Staffe Ø35x5 ø55x5 SX DX

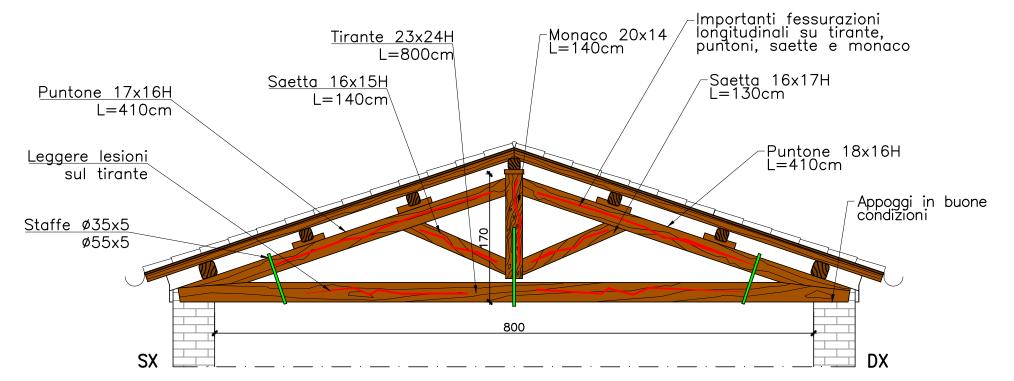
Lieve attacco superficiale da insetti xilofagi Presenza di importanti fessurazioni longitudinali sui puntoni tirante saette e monaco.

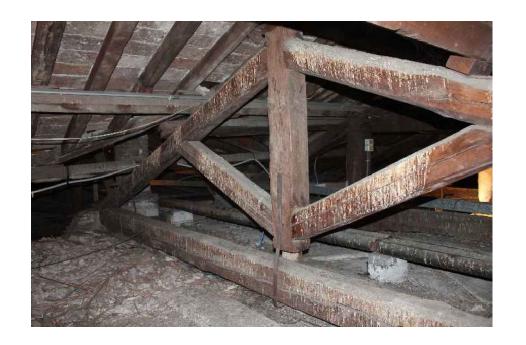
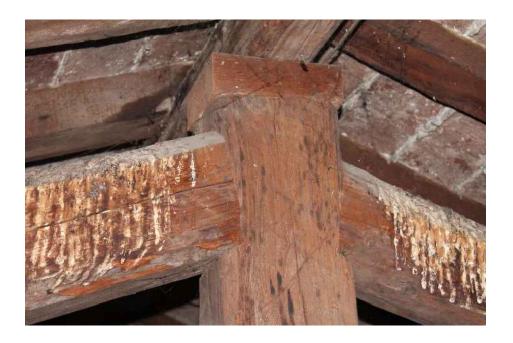
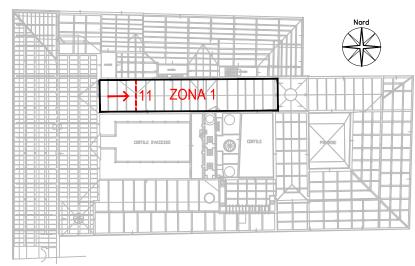
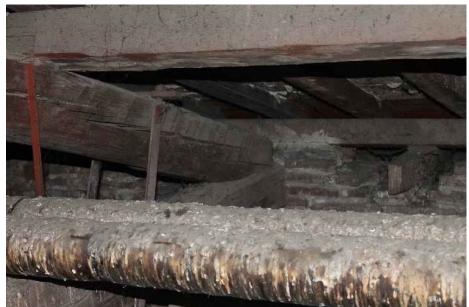
Capriata in buone condizioni di conservazione Lieve attacco superficiale da insetti xilofagi

Presenza di importanti fessurazioni sul puntone lato destro

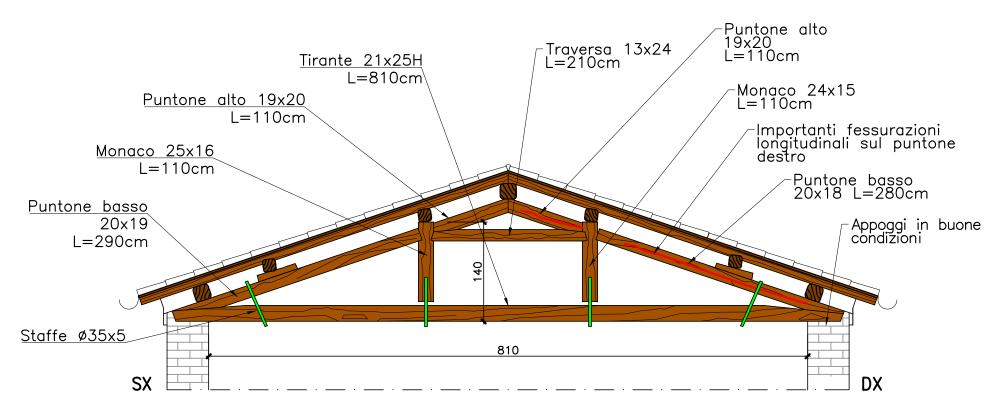
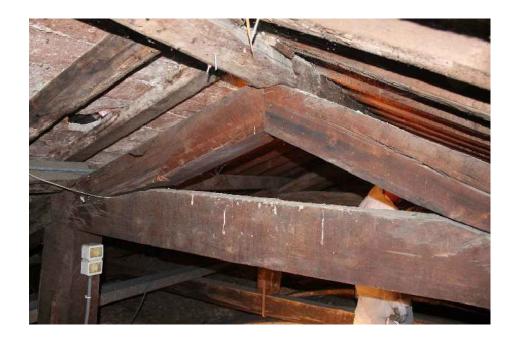
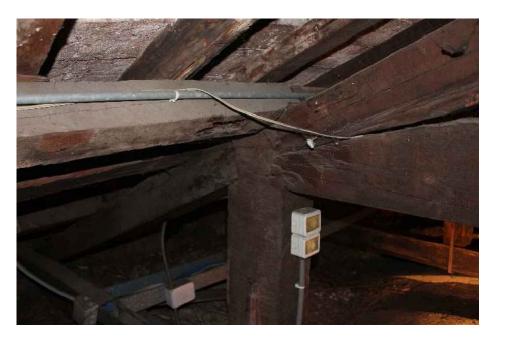
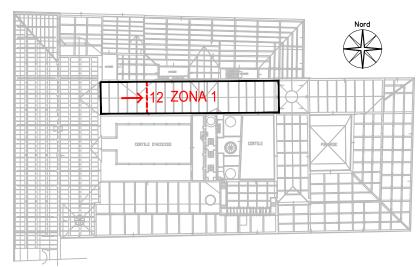
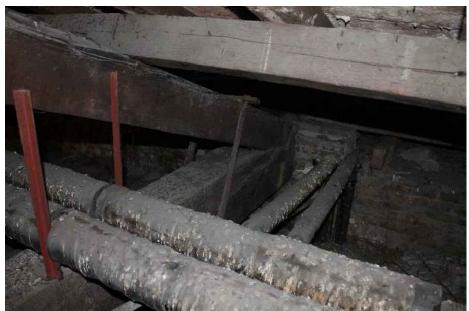
Capriata in cattive condizioni di conservazione Importante attacco superficiale da insetti xilofagi

Presenza di importanti fessurazioni long. su tutti gli elementi della capriata

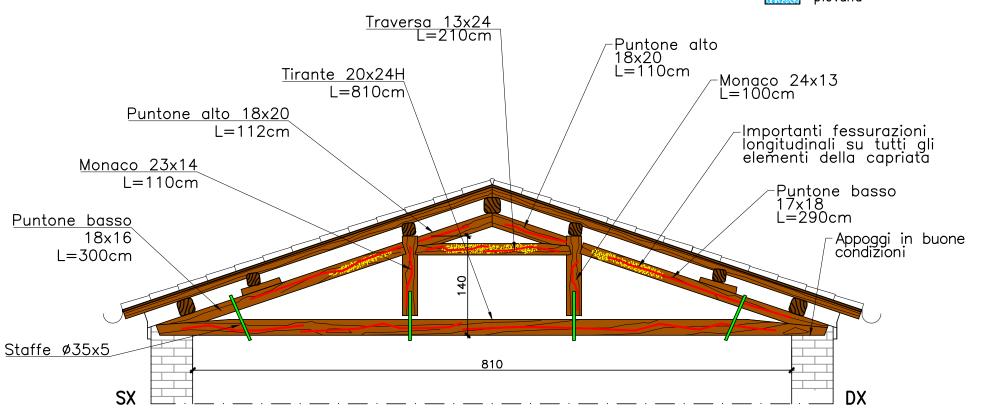
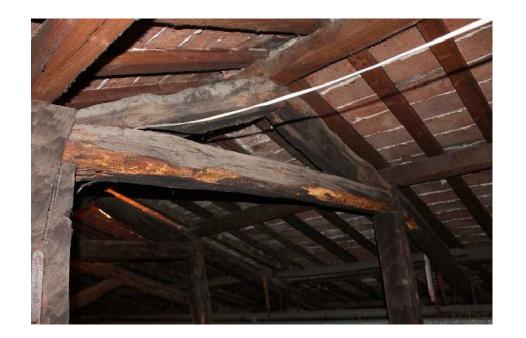
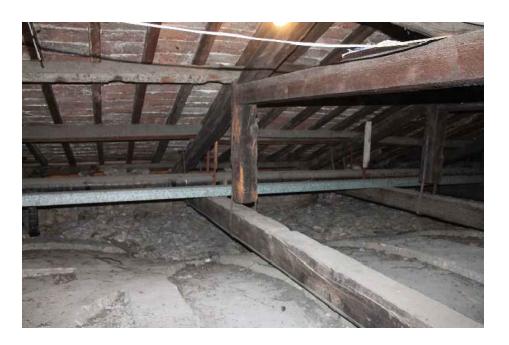
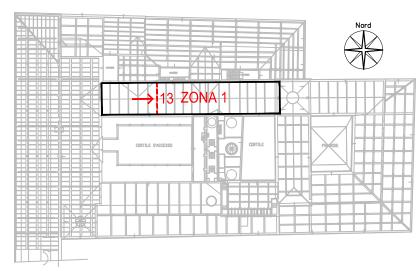
Capriata in cattive condizioni di conservazione ad eccezione del tirante Importante attacco superficiale da insetti xilofagi Presenza di importanti fessurazioni longitudinali

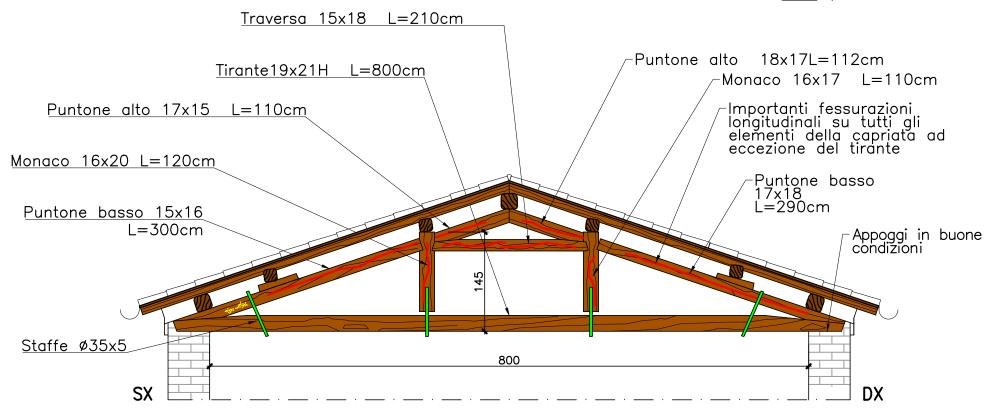
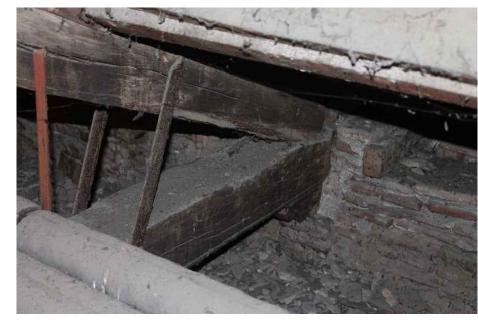
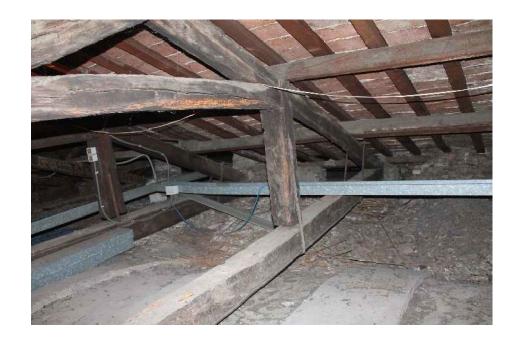
Capriata in cattive condizioni di conservazione presenta cariatura per 5cm di profondità e lesioni importanti Importante attacco superficiale di insetti xilofagi

Infiltrazioni acqua piovana

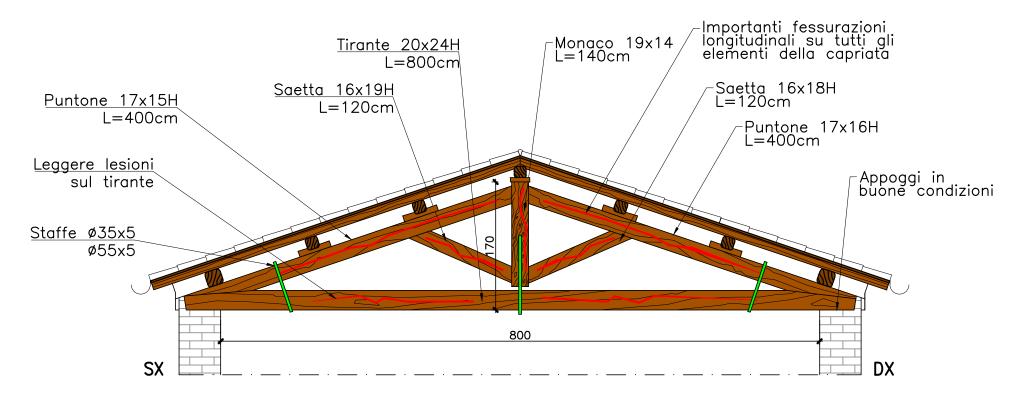
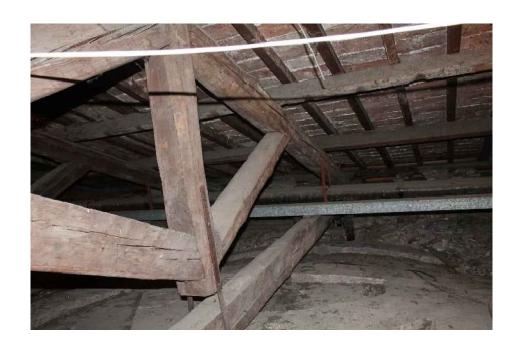
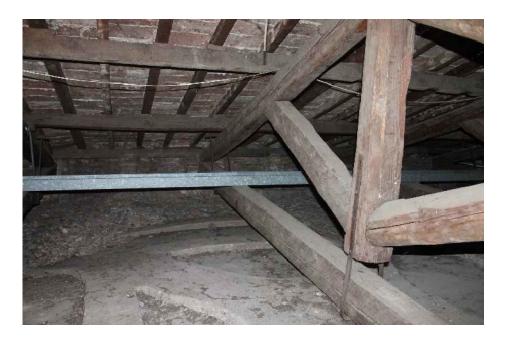
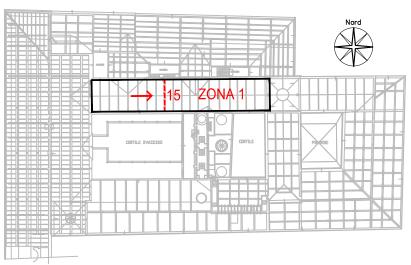
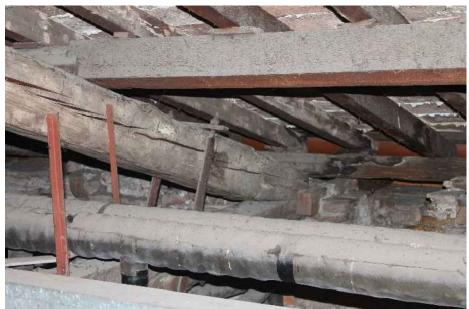
Capriata presenta fessure diffuse e cariature per circa 5cm di profondità Presenza di fessurazioni longitudinali su tutti gli elementi Importante attacco superficiale di insetti xilofagi **TIPOLOGIA CAPRIATA**CAPRIATA

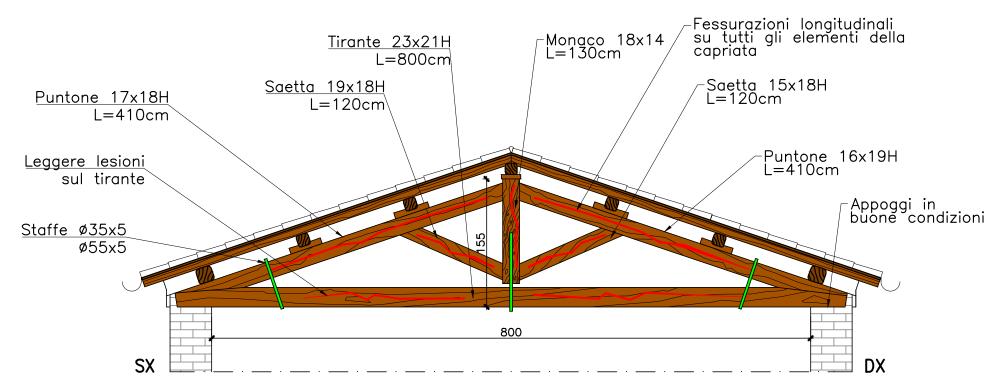
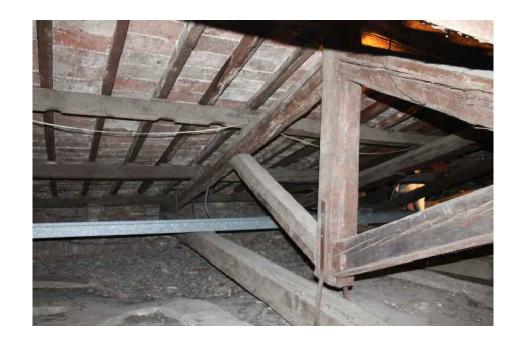
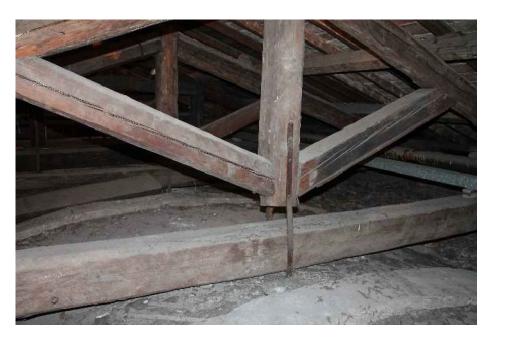
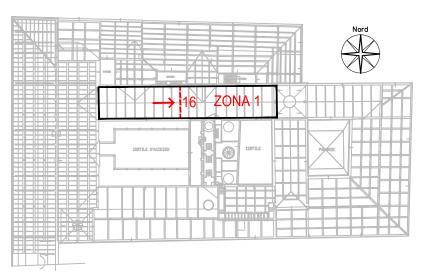
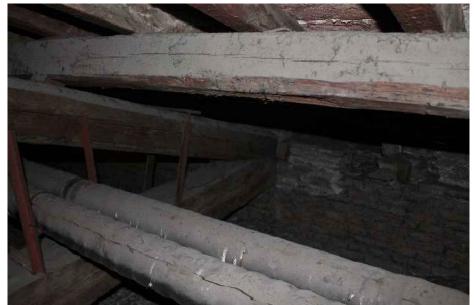
Capriata presenta fessure longitudinali diffuse e cariature per circa 5cm di profondità — Importante attacco superficiale di insetti xilofagi Manca la saetta lato sinistro

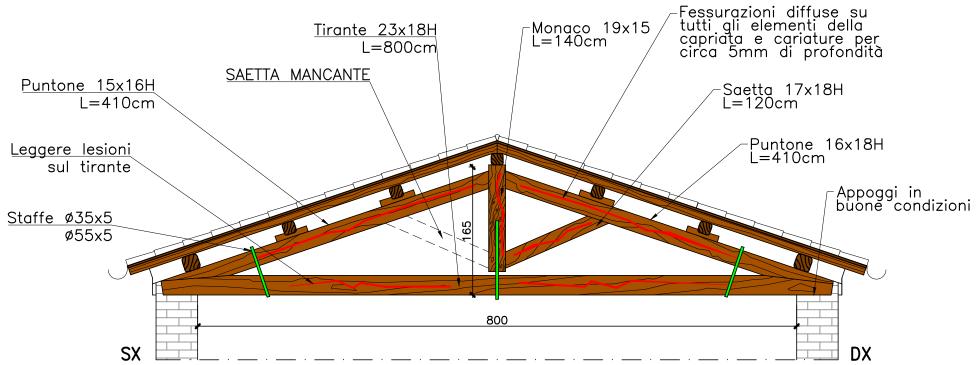
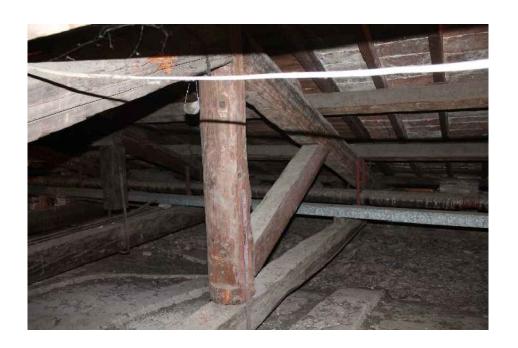
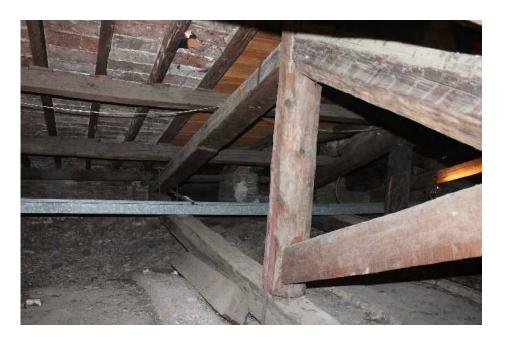
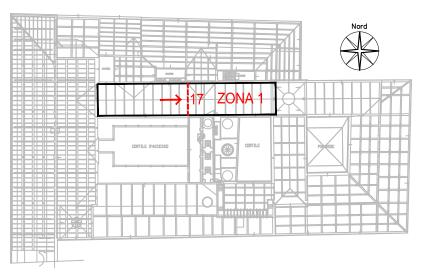
Capriata in buone condizioni di conservazione Presenza di leggere fessurazioni longitudinali Lieve attacco superficiale di insetti xilofagi TIPOLOGIA CAPRIATA

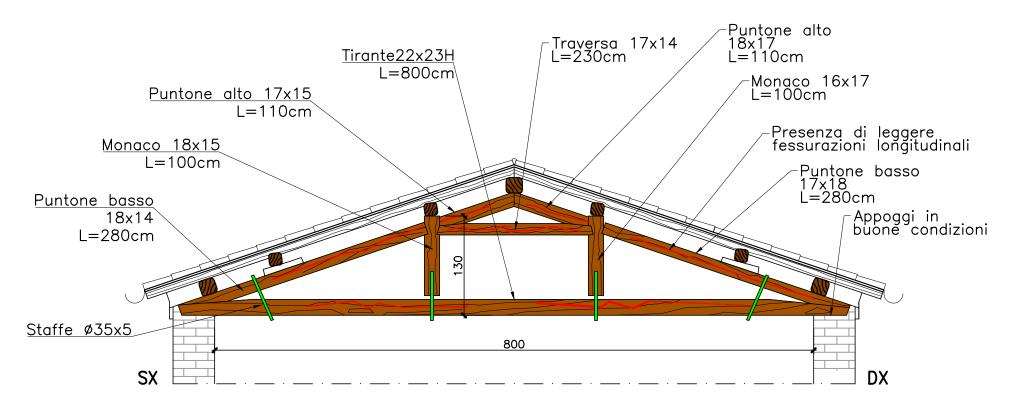
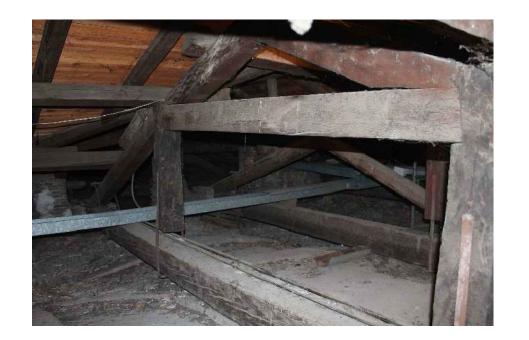
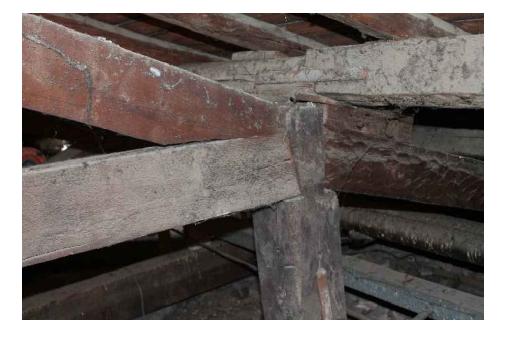
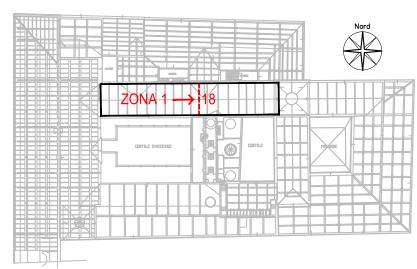
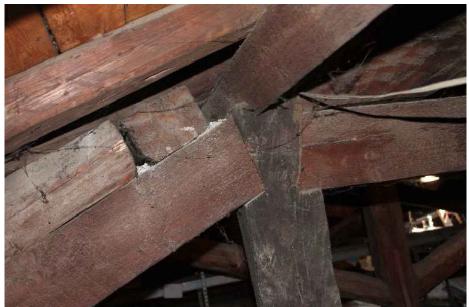
Presenza di fessurazioni diffuse nei puntoni Lieve attacco superficiale di insetti xilofagi

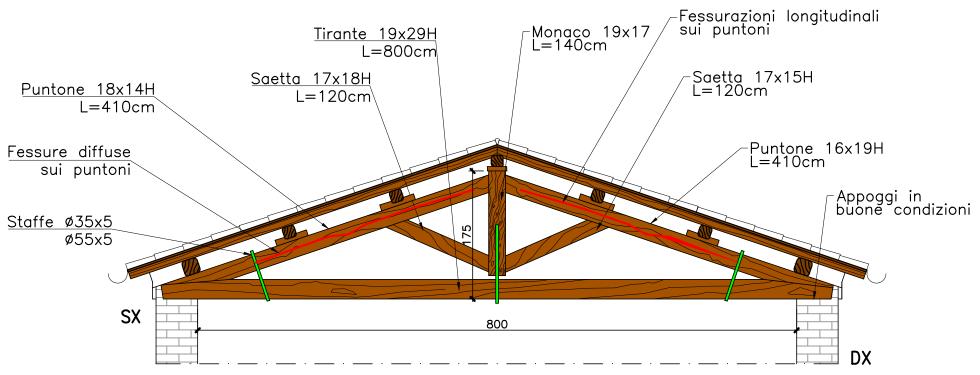
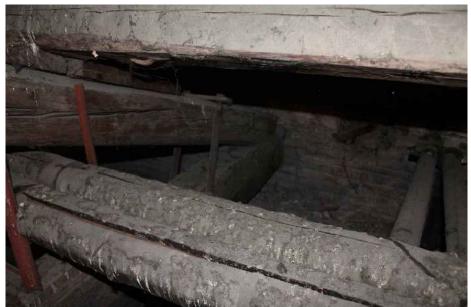
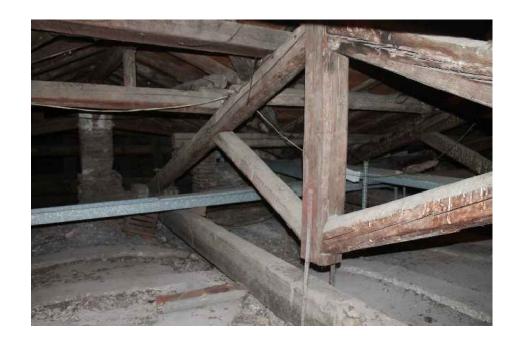
Attacco insetti xilofagi Fessurazioni Infiltrazioni acqua piovana

Assente attacco superficiale da insetti xilofagi Presenza di fessurazioni longitudinali sul puntone sinistro TIPOLOGIA CAPRIATA

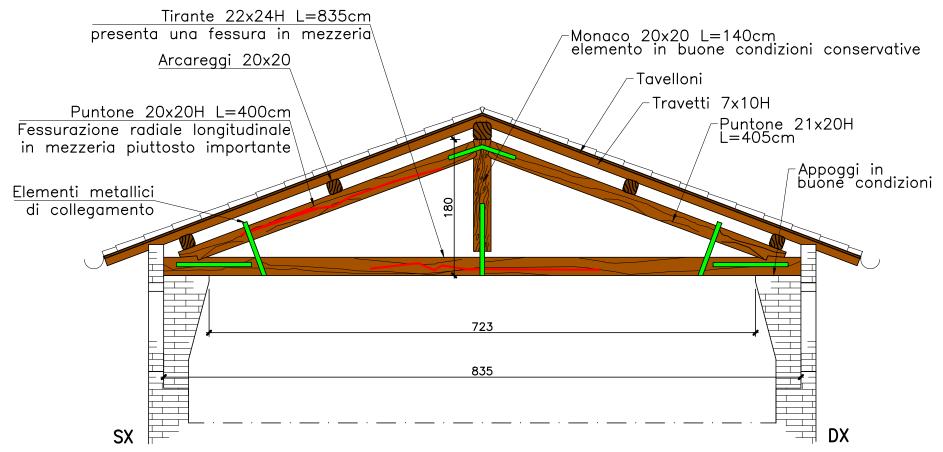
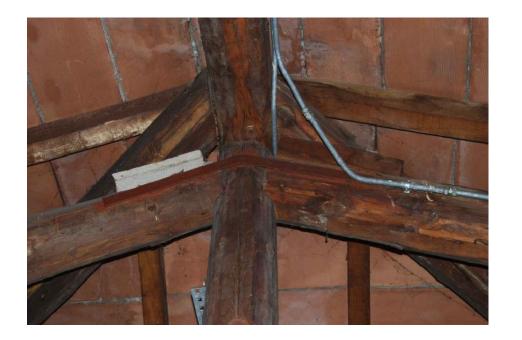
Presenza di fessurazioni radiali longitudinali su tutti gli elementi della capriata Appoggi in buone condizioni

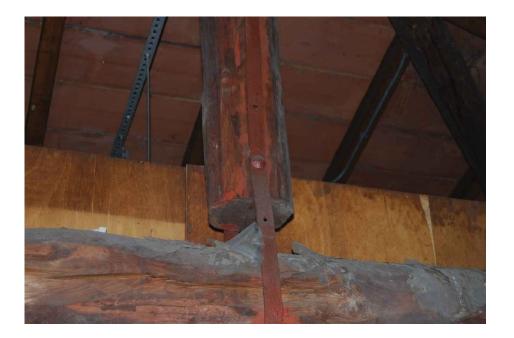
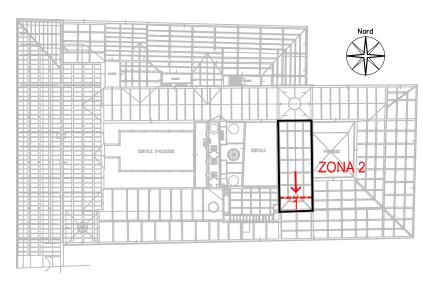
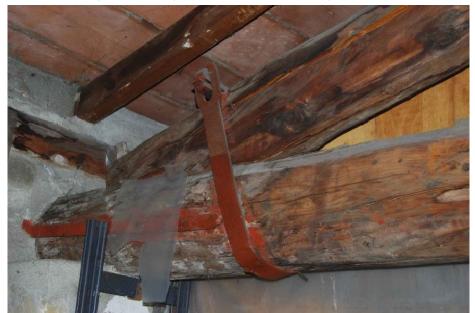
Assente attacco superficiale da insetti xilofagi

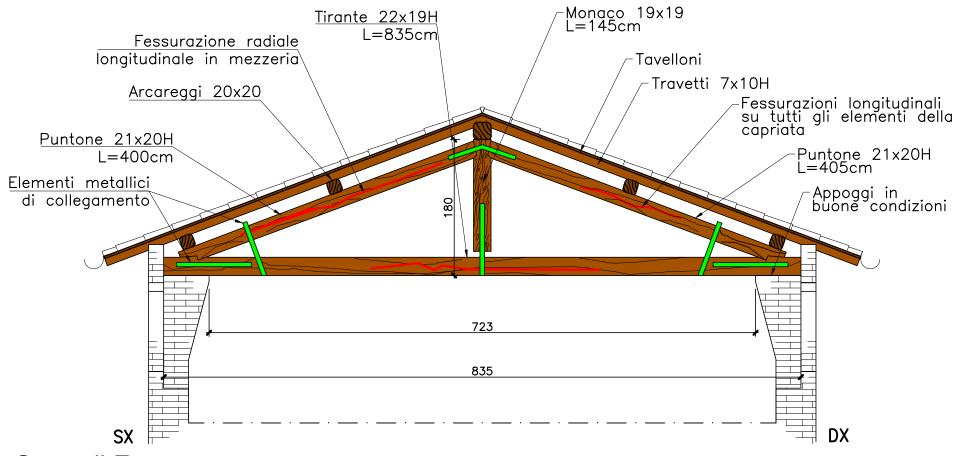
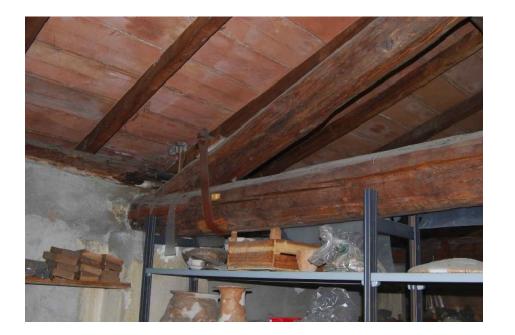
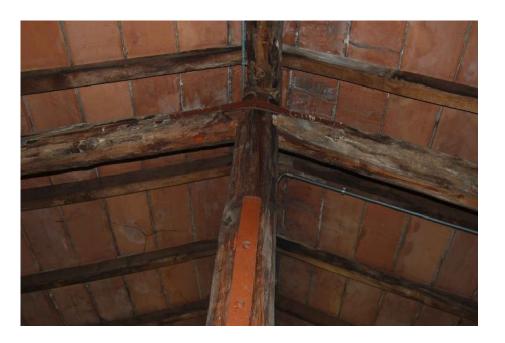
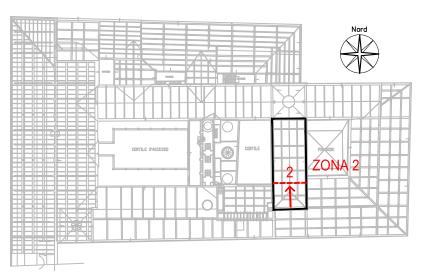
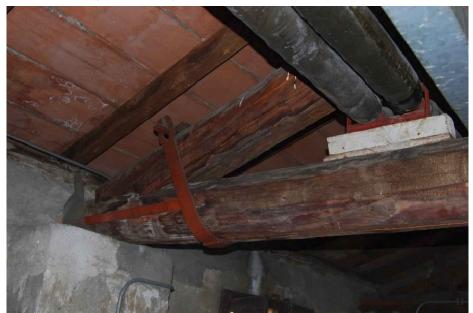
Assente attacco superficiale da insetti xilofagi

Presenza di leggere fessurazioni radiali long. su tutti gli elementi della capriata Appoggi in buone condizioni TIPOLOGIA CAPRIATA

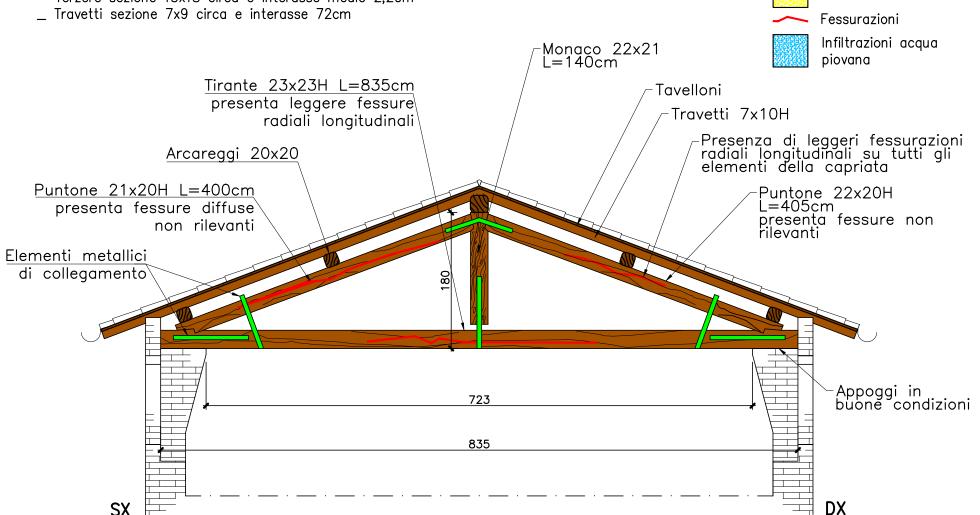
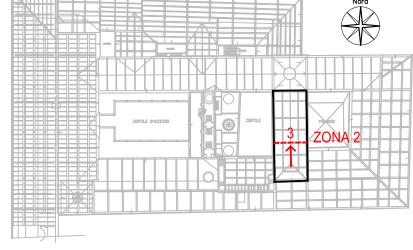
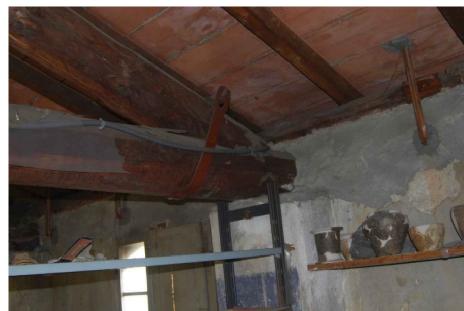
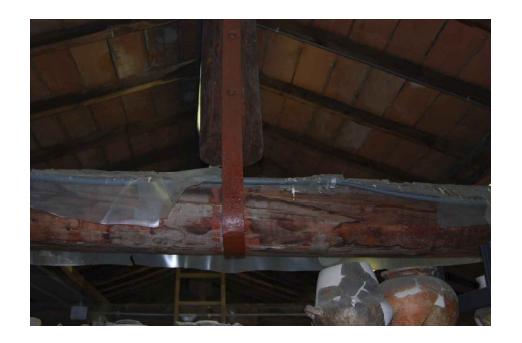
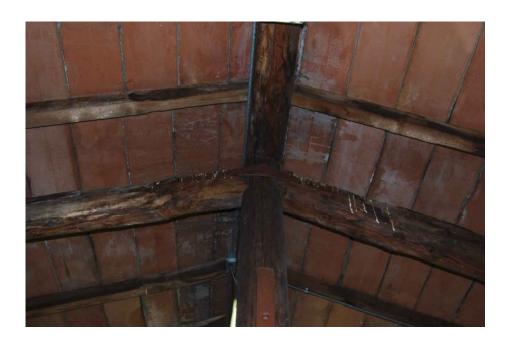
STATO DI FATTO SCALA 1:50 ZONA N. 2 CAPRIATA N.3

Assente attacco superficiale da insetti xilofagi

Presenza di leggere fessurazioni radiali long. su tutti gli elementi della capriata Appoggi in buone condizioni TIPOLOGIA CAPRIATA

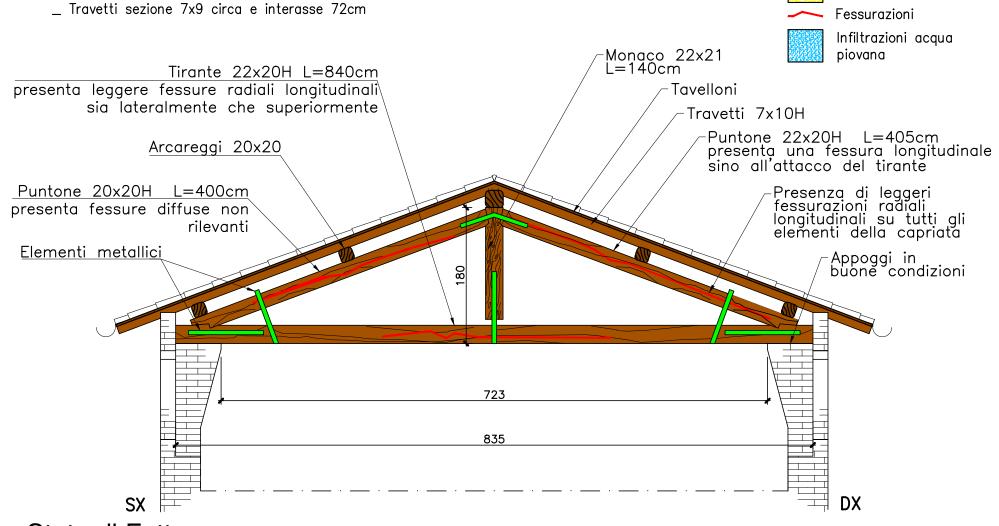
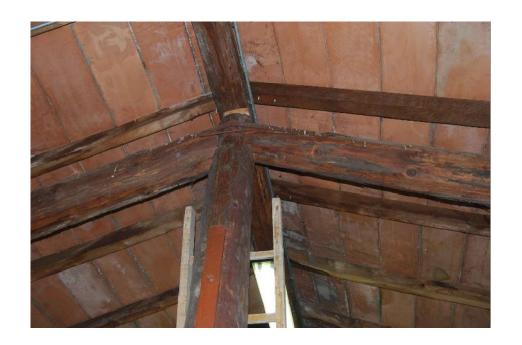
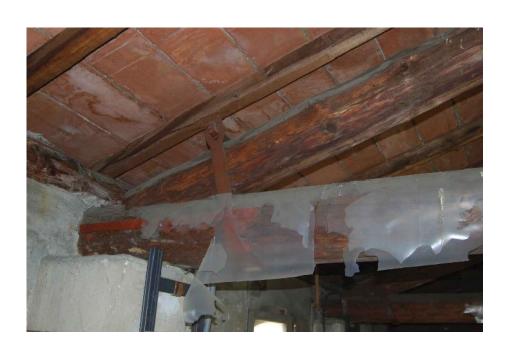
Assente attacco superficiale da insetti xilofagi

Presenza di leggere fessurazioni radiali long. su tutti gli elementi della capriata Appoggi in buone condizioni

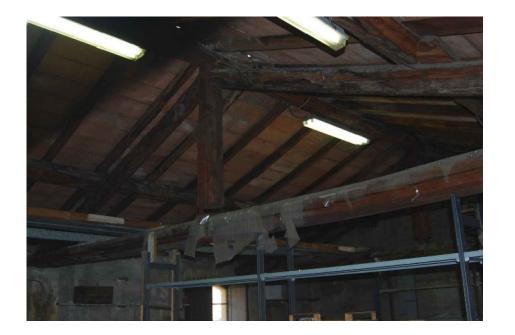
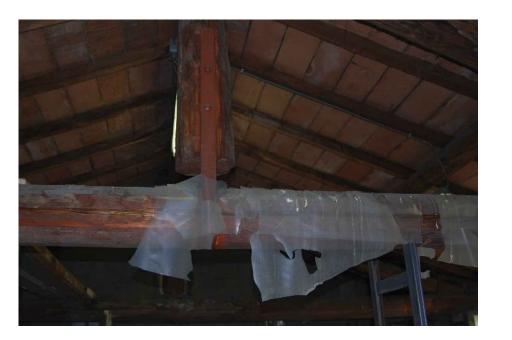
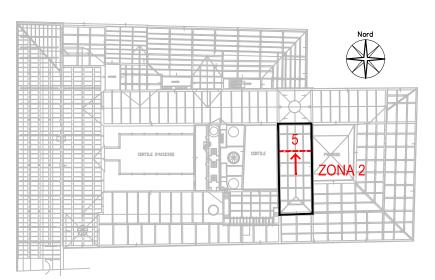
Assente attacco superficiale da insetti xilofagi Presenza di leggere fessurazioni radiali longitudinali sul monaco e il tirante Appoggi in buone condizioni TIPOLOGIA CAPRIATA

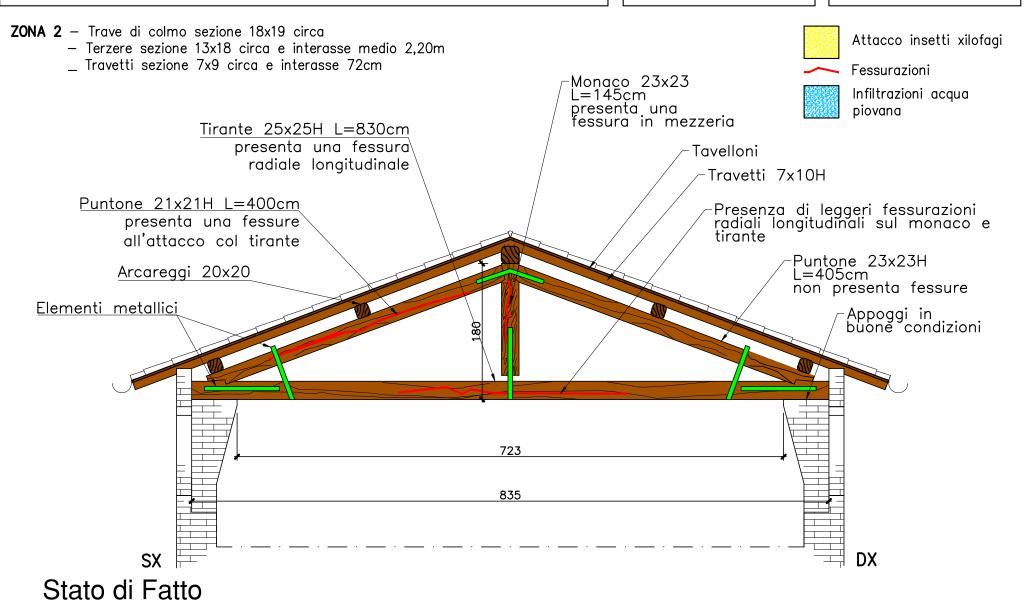
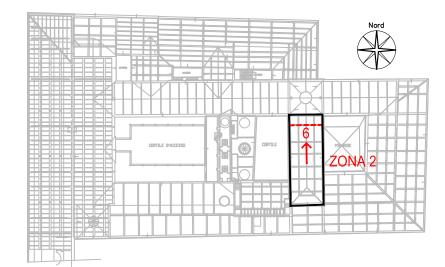
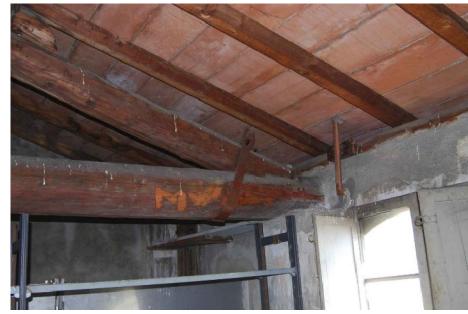
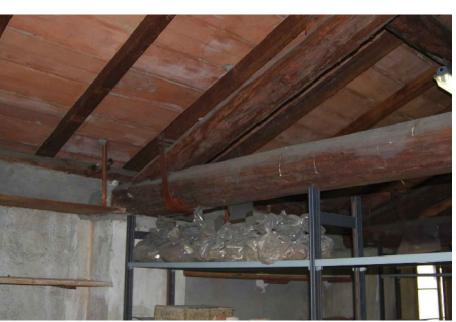
STATO DI FATTO SCALA 1:50 ZONA N. 2 CAPRIATA N.6

Evidente attacco superficiale da insetti xilofagi Presenza di fessurazioni radiali longitudinali sul puntone ed il tirante Appoggi in buone condizioni TIPOLOGIA

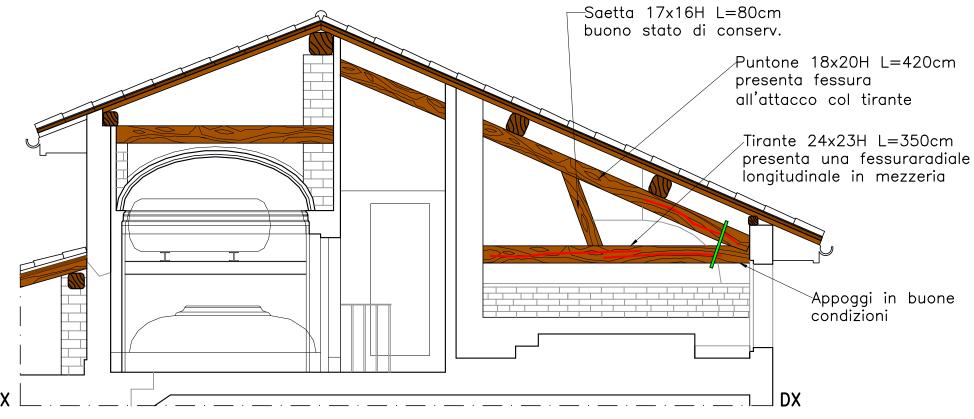
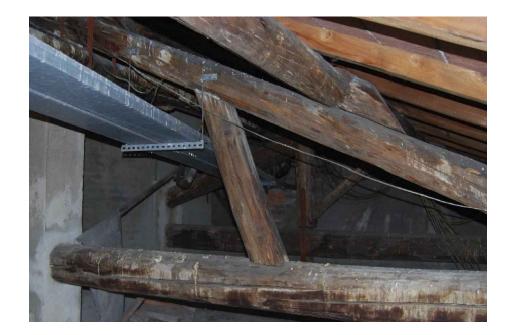
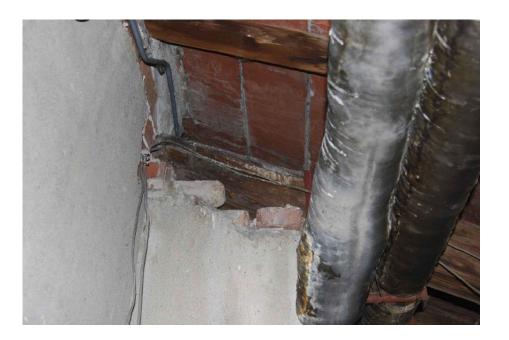
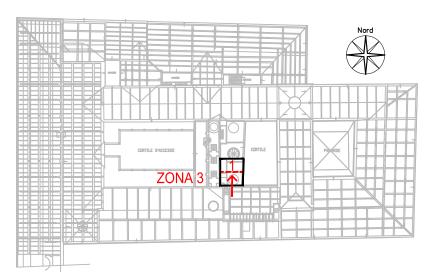
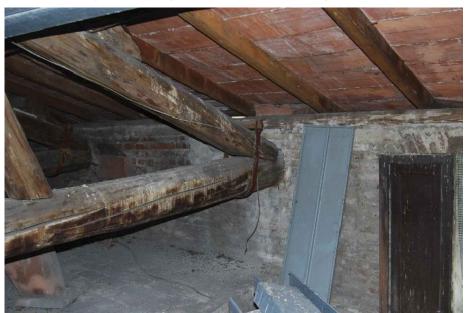
Evidente attacco superficiale da insetti xilofagi

Presenza di leggere fessurazioni radiali longitudinali sul puntone lato destro Appoggi in buone condizioni
