STATO DI FATTO SCALA 1:50 ZONA N. 1 CAPRIATA N.1 1.1

**ZONA 1** - Trave di colmo sezione 14x12 circa

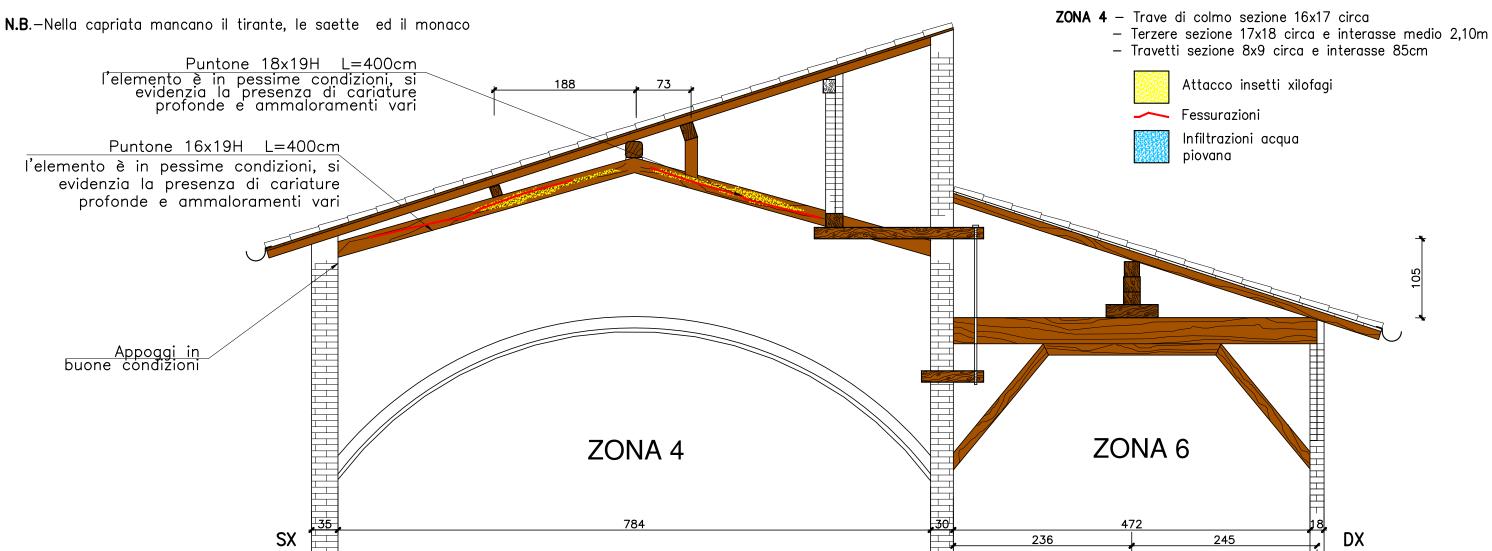
Presenza di fessurazioni longitudinali sui puntoni e monaco

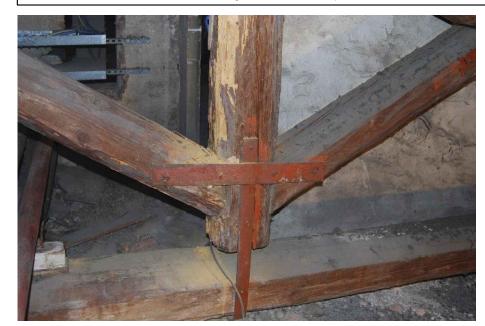
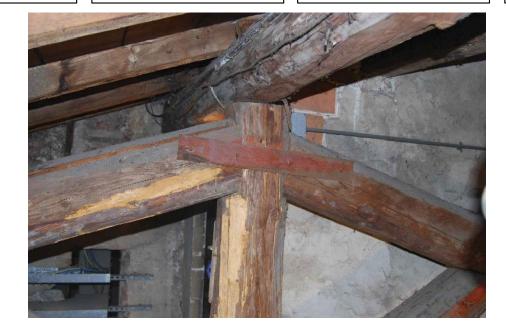
ZONA N. 4 CAPRIATA N.5 4.5

Capriata presenta evidenti segni di aggressione da insetti xilofagi presenza di leggere fessurazioni long. radiali

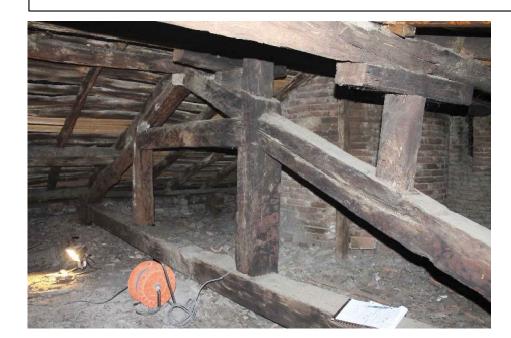
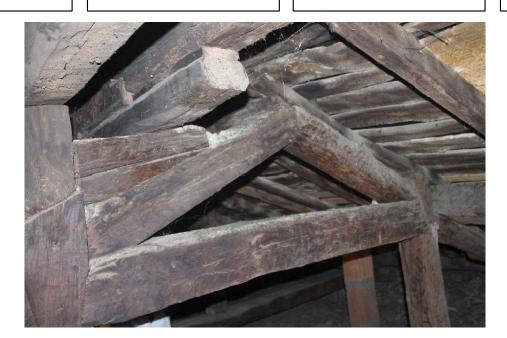
ZONA N. 5 CAPRIATA N.1

capriata in pessimo stato conservativo ha subito interventi di riparazione presenta evidenti segni di aggressione da insetti xilofagi presenza di leggere fessurazioni long. radiali

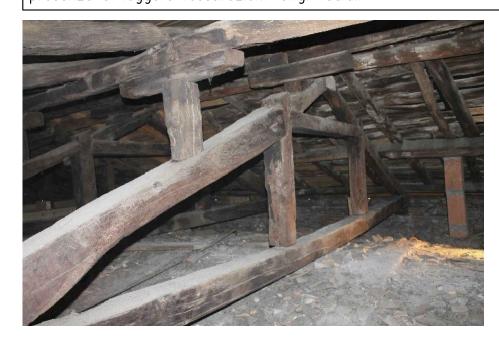
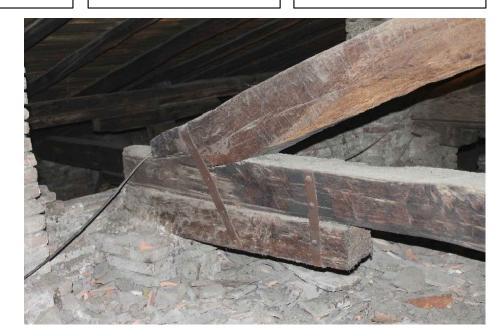
STATO DI FATTO SCALA 1:50 ZONA N. 5 CAPRIATA N.2

evidenti segni di aggressione da insetti xilofagi con profondità oltre il cm e diffuse fessurazioni

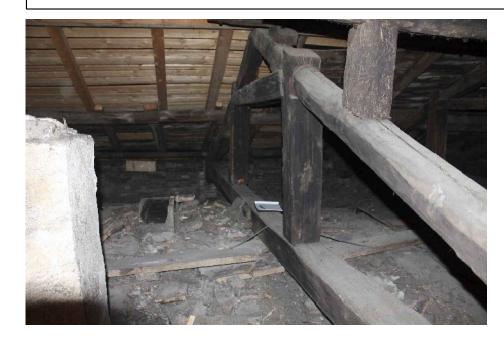
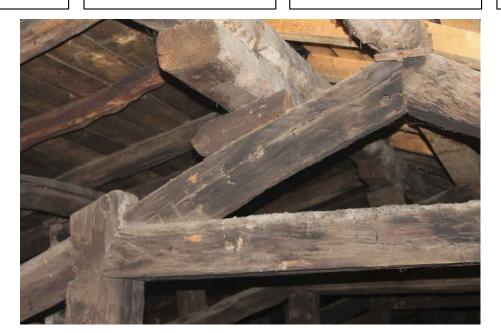
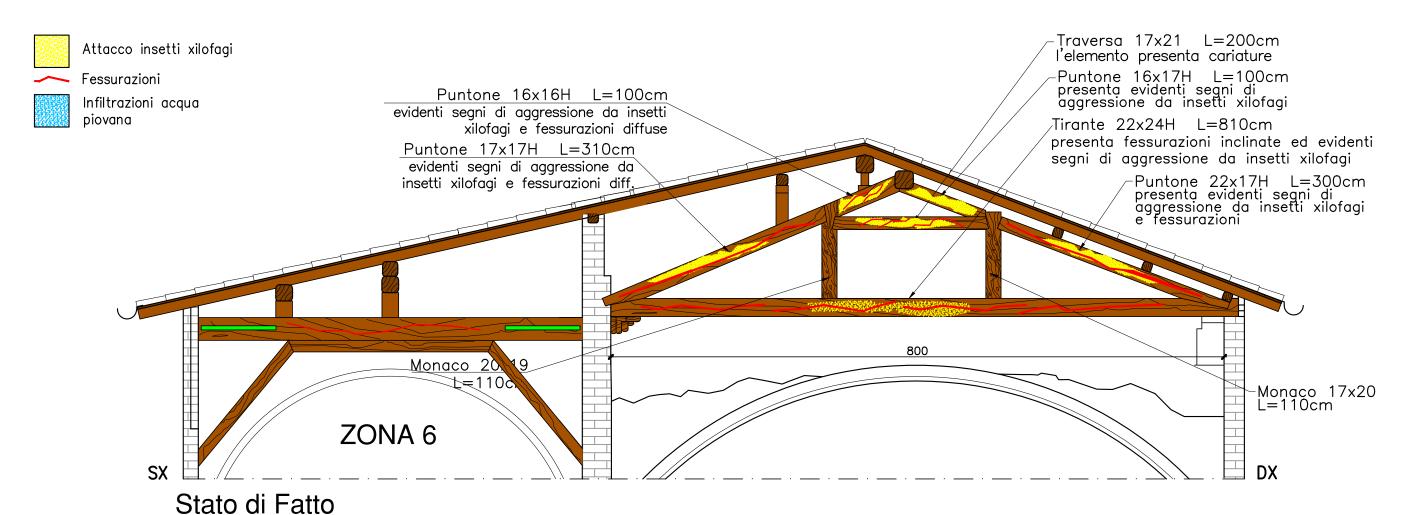
ZONA N. 5 CAPRIATA N.3

la capriata è in cattivo stato di conservazione, non sono presenti element metallici di collegamento tra le travi, gli appoggi sono da revisionare

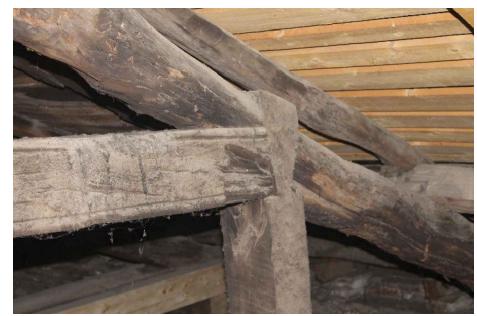
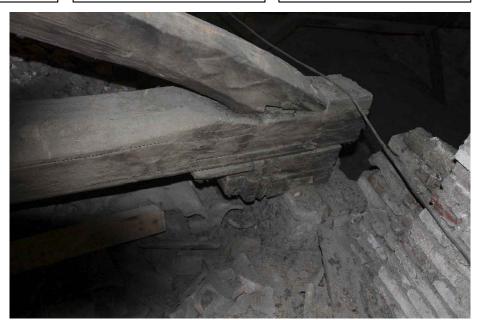
ZONA N. 5 CAPRIATA N.4 5.4

**ZONA 5** - Trave di colmo sezione 12x14 circa - Terzere sezione 20x20 circa e interasse medio 2,10m a dx e 0,55-1,4-2,05 sx Traversa 17x21 L=200cm l'elemento presenta cariature e fessurazioni - Travetti sezione 8x10 circa e interasse 70cm Attacco insetti xilofagi Puntone 18x17H L=110cm presenta segni di aggr. da insetti xilofagi Puntone 16x16H L=100cm Fessurazioni evidenti segni di aggressione da insetti xilofagi e fessurazioni diff -Puntone 22x17H L=300cm è in pessime condizioni, presenta evidenti segni di aggr. da insetti xilofagi e fessur. Infiltrazioni acqua piovana Puntone 13x18H L=310cm -Tirante 21x23H L=780cm evidenti segni di aggressione da presenta diffuse fess. ed evidenti segni insetti xilofagi e fessurazioni diff. di aggressioni da insetti xilofagi. il tirante app. sulla mezzeria della volta 780 <u>Monaco 18</u> <u>t=</u>110∂ Monaco 17x20 L=110cm **ZONA 6** DX

la capriata non presenta elementi metallici di coll. tra le travi, evidente attacco superficiale da insetti xilofagi, interventi di riparazione del tirante, importanti fessurazioni longitudinali radiali

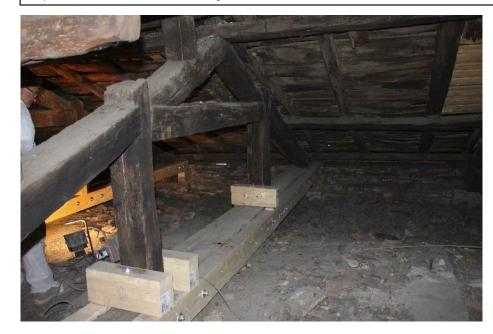
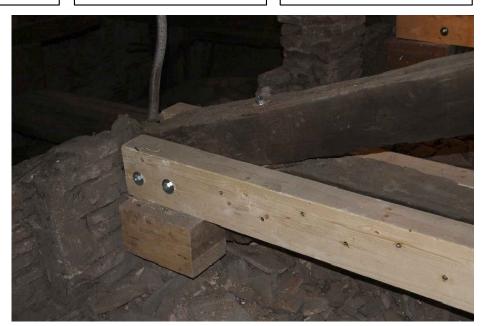
ZONA N. 5 CAPRIATA N.5 5.5

- Travetti sezione 8x10 circa e interasse 70cm Traversa 18x20 L=200cm 'elemento presenta cariature e fessurazioni Puntone 21x17H L=100cm Attacco insetti xilofagi evidenti segni di aggressione da insetti xilofagi e fessurazioni diff Fessurazioni Puntone 18x17H L=110cm presenta segni di aggressione da insetti xilofagi Monaco 16x19 Infiltrazioni acqua L=110cm piovana -Puntone 22x17H L=300cm è in pessime condizioni, presenta evidenti segni di aggr. da insetti xilofagi e fess. diff. Puntone 15x23H L=280cm evidenti segni di aggressione da insetti xilofagi e fessurazioni diff. nuove travi affiancate fissate con perni in acciaio Ø18 780 Tirante 20x18H L=780cm -Monaco 17x19 L=110cm presenta diffuse fessurazioni ed evidenti segni di aggressione da insetti xilofagi. **ZONA 6** il tirante ha subito interventi di riparazione con l'affiancamento di due travi con sez.17x20 DX Stato di Fatto

la capriata non presenta elementi metallici di collegamento tra le travi, evidente attacco superficiale da insetti xilofagi. importanti fessurazioni longitudinali radiali

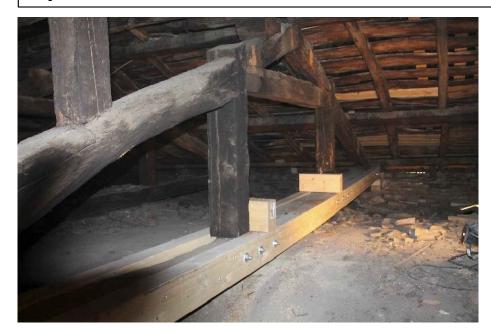
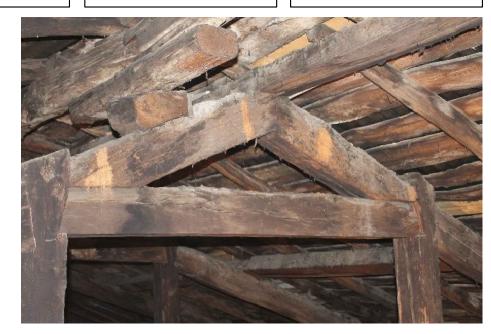
ZONA N. 5 CAPRIATA N.6

- Travetti sezione 8x10 circa e interasse 70cm Traversa 18x18 L=200cm l'elemento presenta cariature e fessurazioni Monaco 16x20 Attacco insetti xilofagi L=110cm -Puntone 18x17H L=110cm presenta segni di aggressione da insetti xilofagi Fessurazioni Infiltrazioni acqua Puntone 20x20H L=280cm piovana evidenti segni di aggressione da Puntone 21x17H L=300cm presenta evidenti segni di aggressione da insetti xilofagi e fessurazioni diffuse insetti xilofagi e fessurazioni diff. <u>nuove travi</u> affiancate Monaco 18x19 L=110cm fissate con perni in acciaio ø18 790 Tirante 19x21H L=790cm presenta diff. fessurazioni, ed evidenti segni di aggr. da insetti xilofagi, appoggia in mezzeria sulla volta il tirante ha subito interventi di riparazione con **ZONA 6** l'affiancamento di due travi con sez.17x20 DX Stato di Fatto

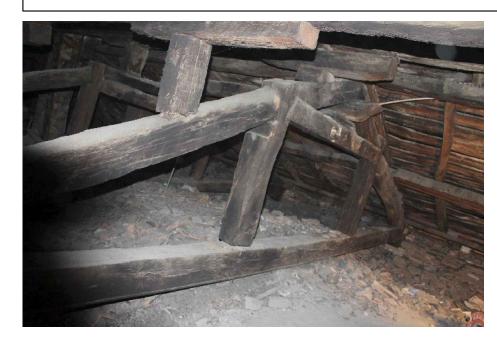
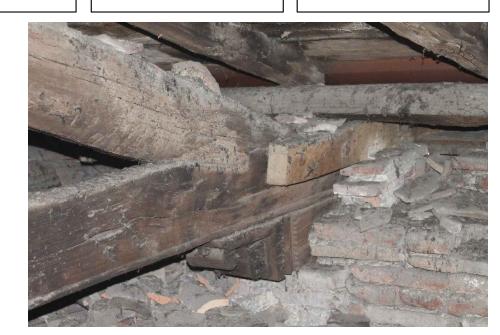
ZONA N. 5 CAPRIATA N.7 5.7

- Terzere sezione 20x20 circa e interasse medio 2,10m a dx e 0,55-1,4-2,05 sx - Travetti sezione 8x10 circa e interasse 70cm Traversa 18x21 L=200cm l'elemento presenta cariature e fessurazioni Monaco 18x19 Attacco insetti xilofagi L=110cm Fessurazioni -Puntone 18x17H L=110cm presenta segni di aggressione da insetti xilofagi Infiltrazioni acqua piovana -Puntone 21x18H L=300cm pessime condizioni, presenta evidenti segni di aggressione da insetti xilofagi e fessessurazioni Puntone 16x18H L=300cm evidenti segni di aggressione da insetti xilofagi e fessurazioni diff. Monaco 17x20 L=110cm 760 Tirante 21x24H L=760cm presenta diff. fessurazioni a 45°, ed evidenti segni di aggr. da **ZONA 6** insetti xilofagi, appoggia in mezzeria sulla volta

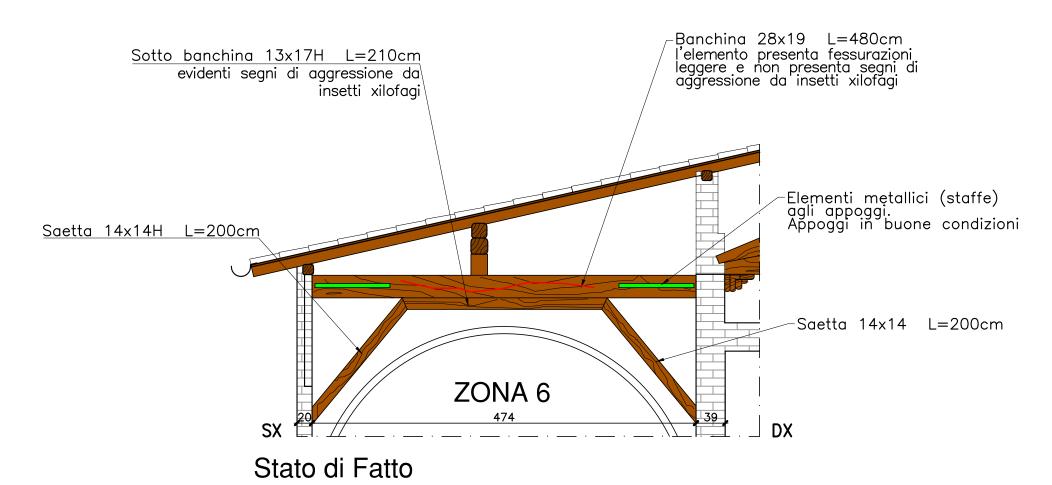
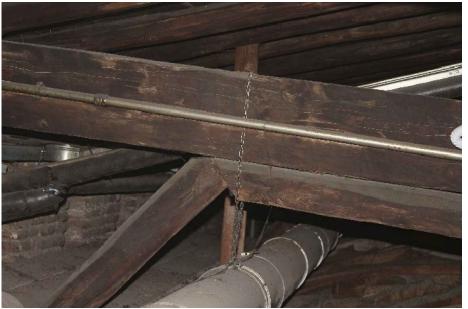
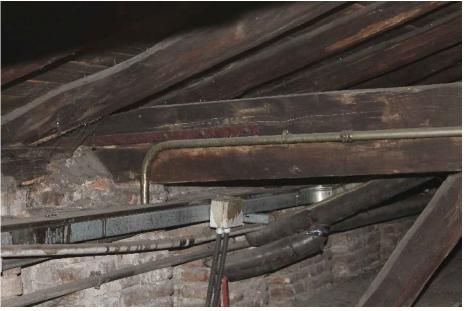
Presenza di leggere fessurazioni longitudinali radiali sulla banchina assente attacco superficiale da insetti xilofagi

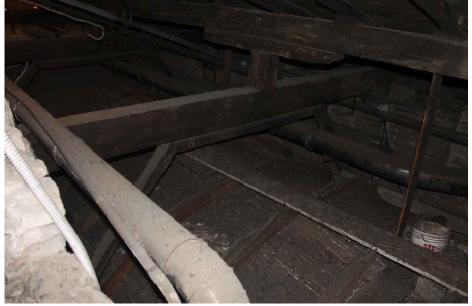
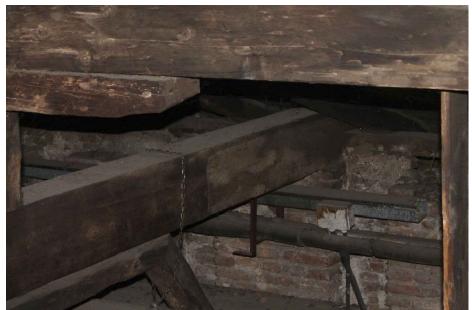
Presenza di leggere fessurazioni longitudinali radiali sulla banchina assente attacco superficiale da insetti xilofagi

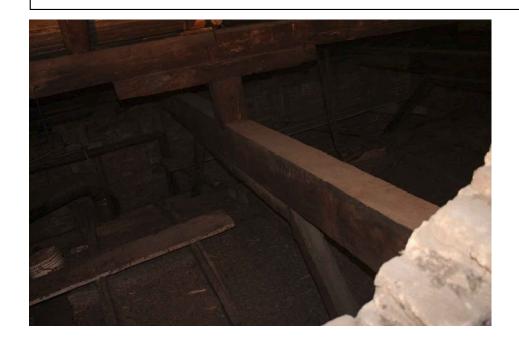
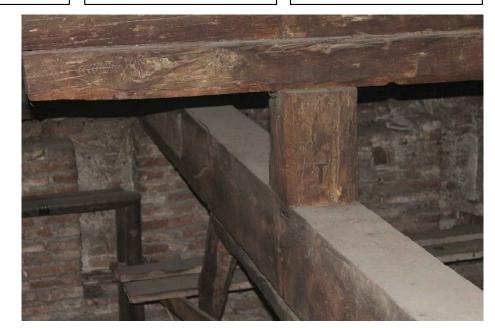
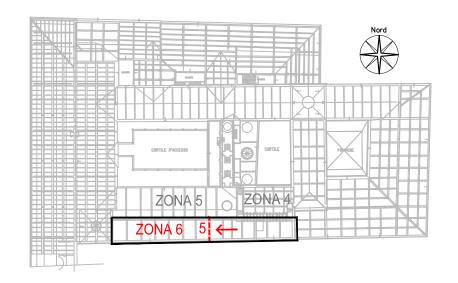
ZONA N. 6 CAPRIATA N.5

Attacco insetti xilofagi

Fessurazioni

Infiltrazioni acqua

Presenza di leggere fessurazioni longitudinali radiali sulla banchina assente attacco superficiale da insetti xilofagi

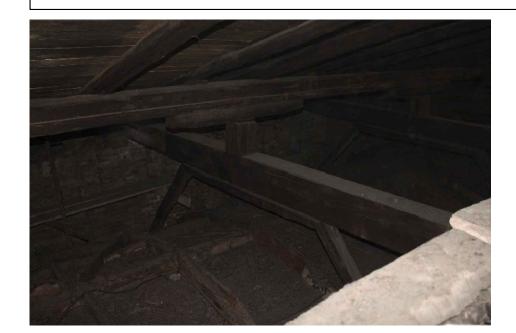
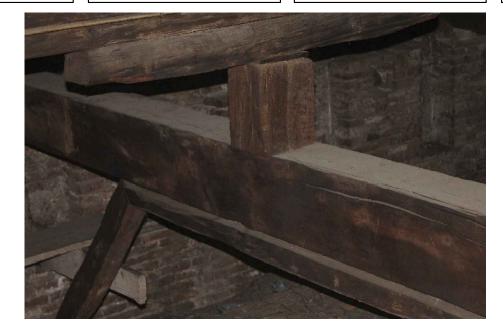
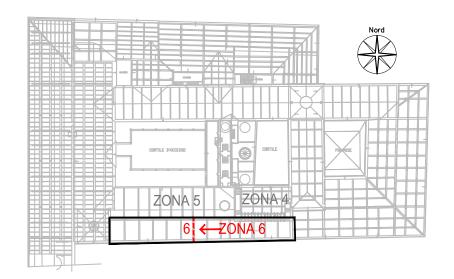
ZONA N. 6 CAPRIATA N.6

Presenza di leggere fessurazioni longitudinali radiali sulla banchina assente attacco superficiale da insetti xilofagi

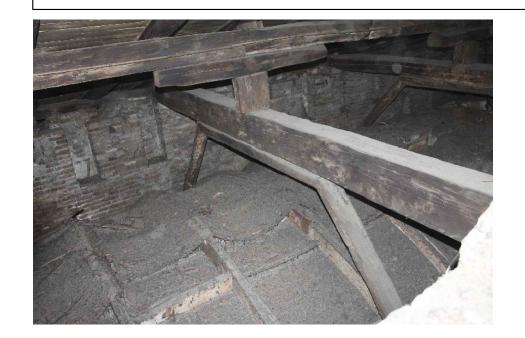
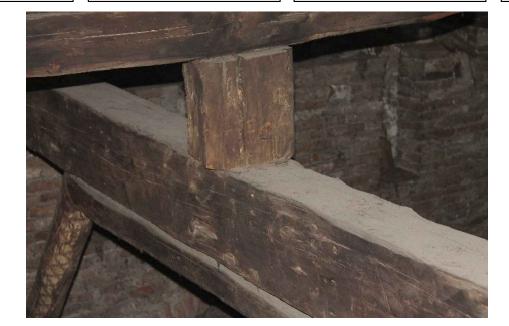
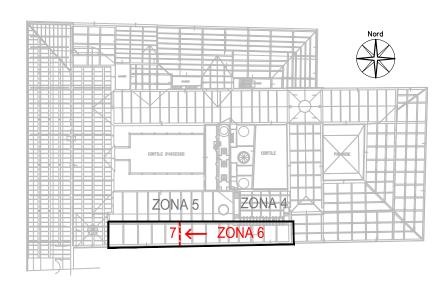
STATO DI FATTO SCALA 1:50 ZONA N. 6 CAPRIATA N.7

Presenza di leggere fessurazioni longitudinali radiali sulla banchina assente attacco superficiale da insetti xilofagi

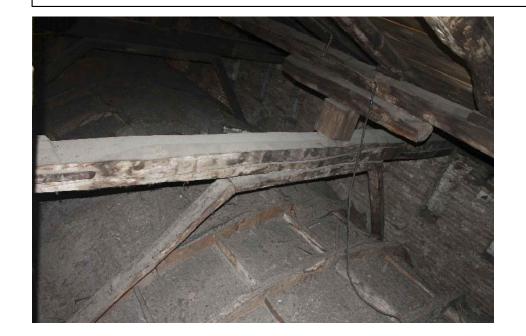
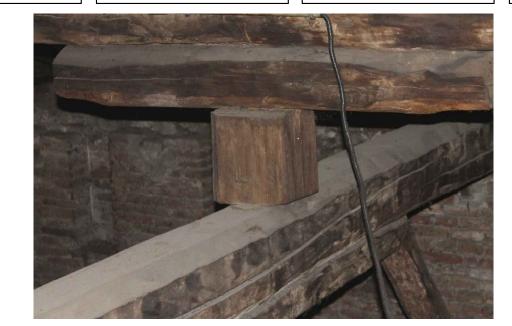
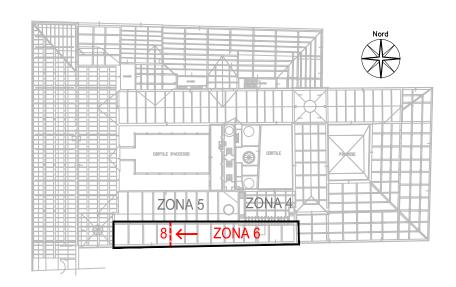
STATO DI FATTO SCALA 1:50 ZONA N. 6 CAPRIATA N.8 6.8

Attacco insetti xilofagi

Fessurazioni
Infiltrazioni acqua

Presenza di leggere fessurazioni longitudinali radiali sulla banchina assente attacco superficiale da insetti xilofagi

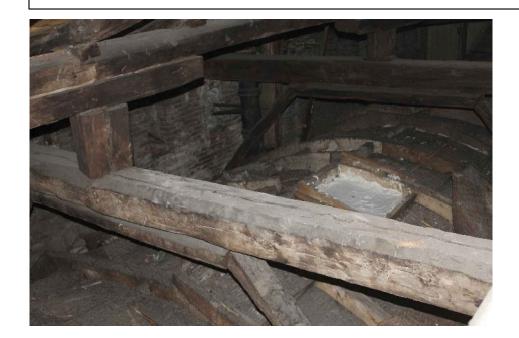
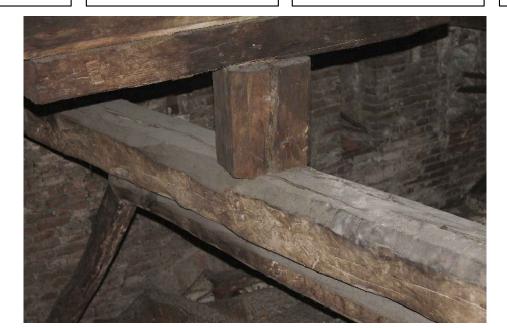
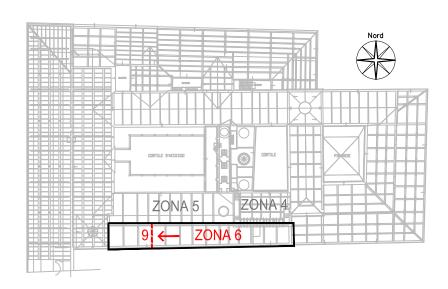
ZONA N. 6 CAPRIATA N.9

Attacco insetti xilofagi Fessurazioni Infiltrazioni acqua piovana

Presenza di leggere fessurazioni longitudinali radiali sulla banchina assente attacco superficiale da insetti xilofagi

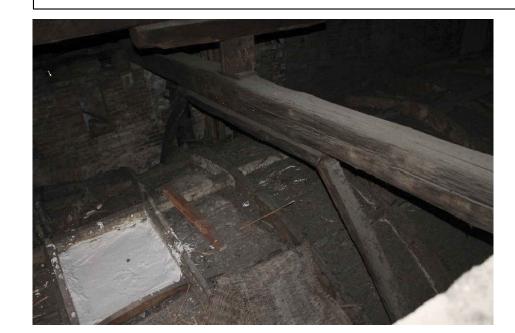
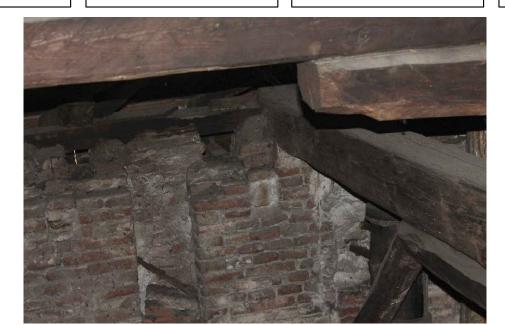
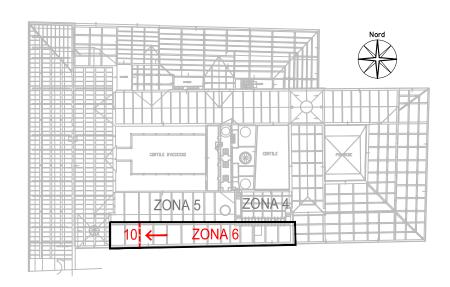
ZUNA N. 6 CAPRIATA N.10 6.10

- Travetti sezione 8x9 circa e interasse 85cm Attacco insetti xilofagi Saetta 14x14 L=200cm Fessurazioni Infiltrazioni acqua -Elementi metallici (staffe) agli appoggi. Appoggi in buone condizioni Banchina 27x29 L=490cm l'elemento presenta varie fessurazioni longitudinali e si notano segni di infiltrazioni d'acqua piovana piovana Sotto banchina 14x16H L=210cm Saetta 14x14H L=200cm **ZONA** 6 **ZONA 5**

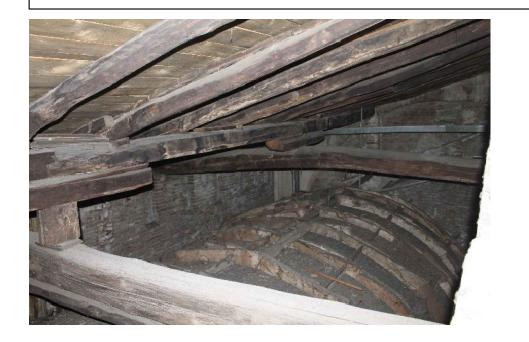
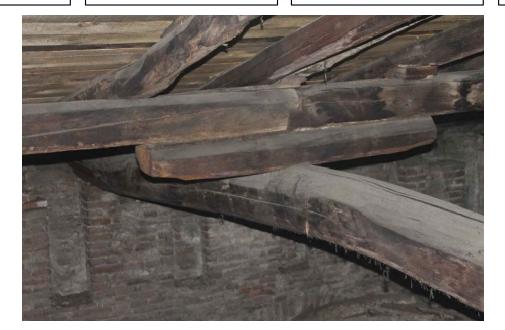
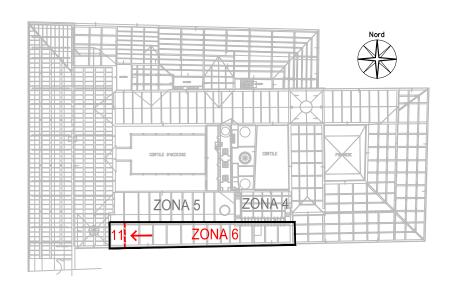
ZONA N. 6 CAPRIATA N.11

Attacco insetti xilofagi

Infiltrazioni acqua piovana

Presenza di fessurazioni longitudinali sui puntoni e il tirante presenta attacco superficiale da insetti xilofagi

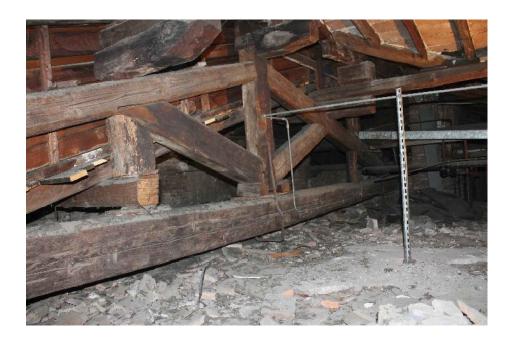
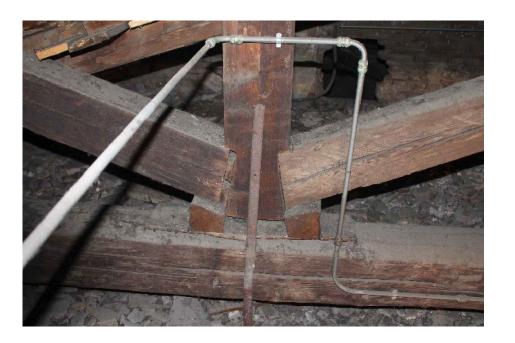
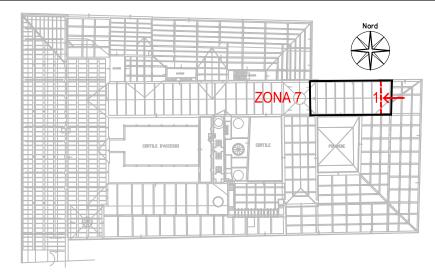
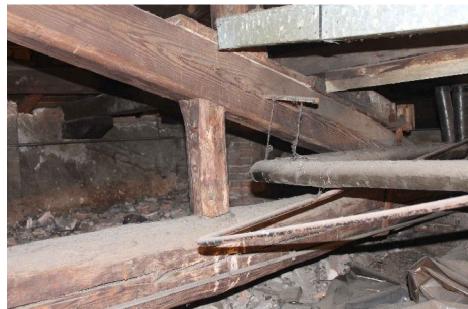
Presenza di diffuse fessurazioni longitudinali sui puntoni e il tirante presenta attacco superficiale da insetti xilofagi

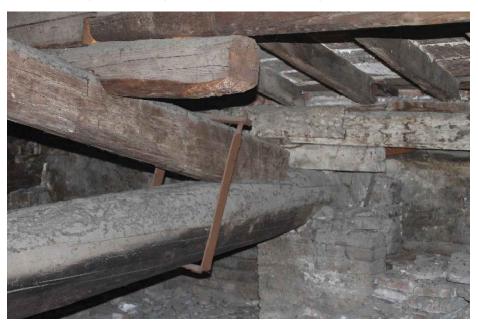
Presenza di diffuse fessurazioni longitudinali sui puntoni e il tirante presenta attacco superficiale da insetti xilofagi

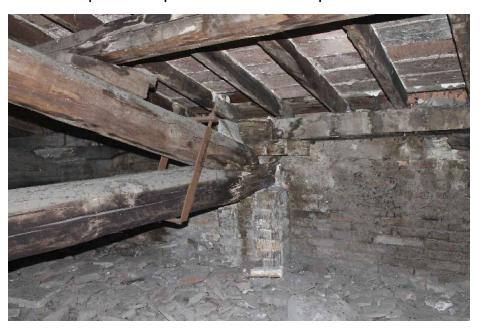
Presenza di diffuse fessurazioni longitudinali sui puntoni e il tirante presenta attacco superficiale da insetti xilofagi

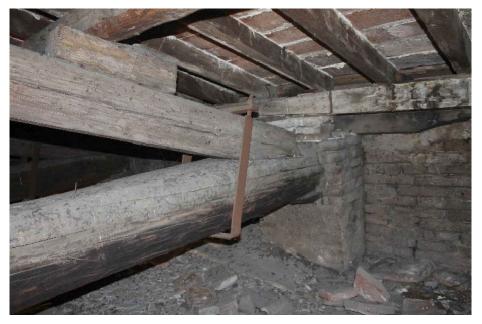
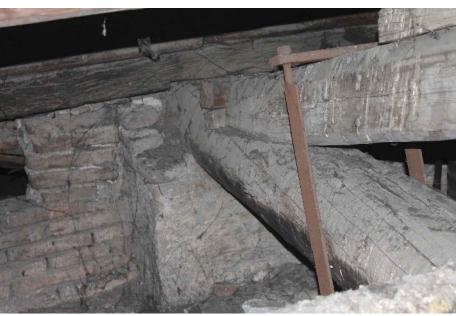
Presenza di diffuse fessurazioni longitudinali sui puntoni, monaco, saette e il tirante

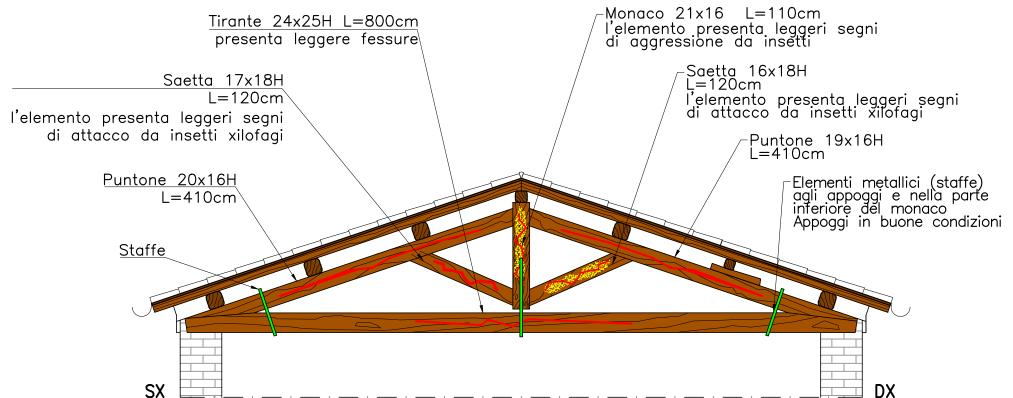
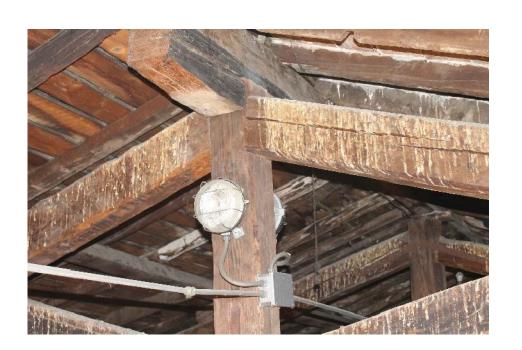
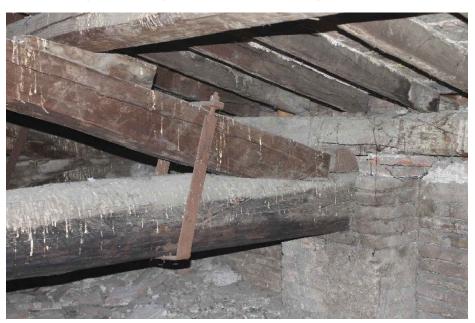
Stato di Fatto

Presenza di fessurazioni longitudinali sui puntoni, monaco, saette e il tirante leggero attacco superficiale da insetti xilofagi

Infiltrazioni acqua piovana

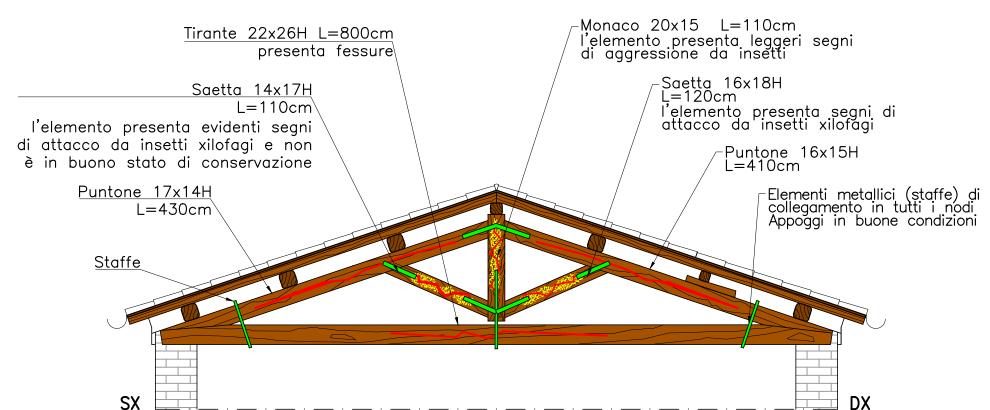
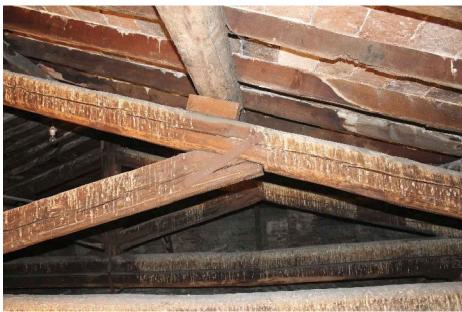
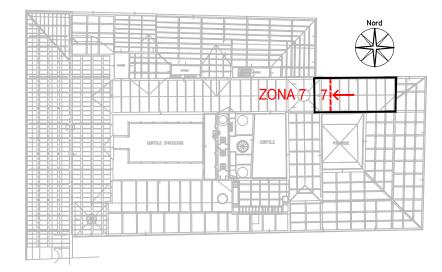
Stato di Fatto

Presenza di fessurazioni longitudinali sui puntoni, monaco, saette e il tirante leggero attacco superficiale da insetti xilofagi

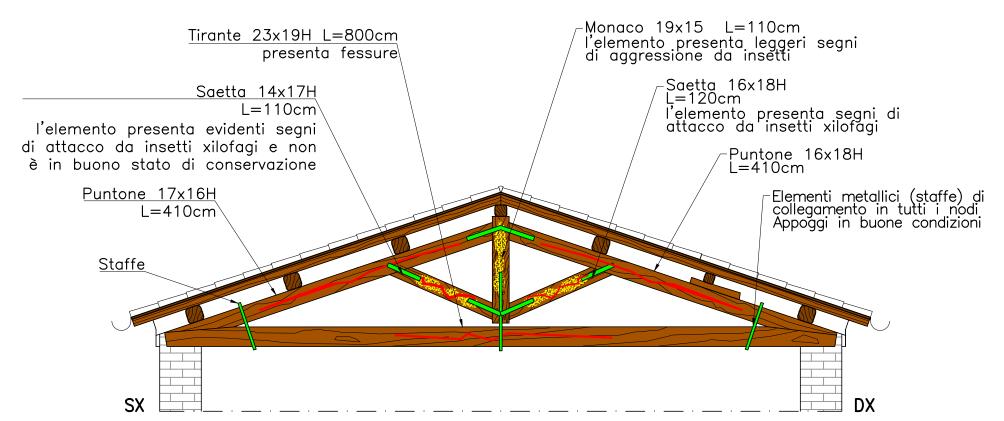
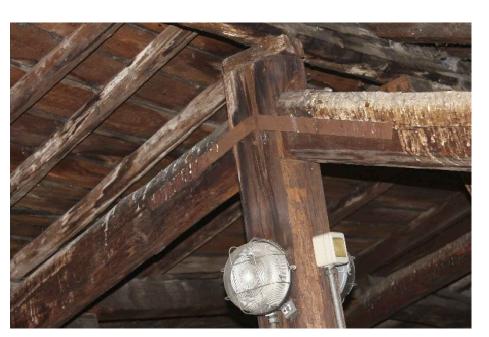
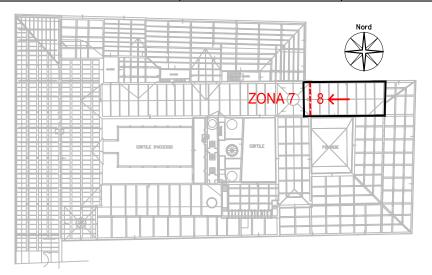
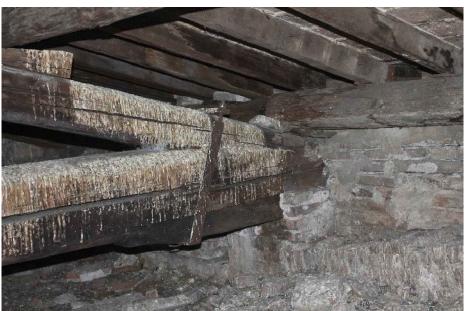
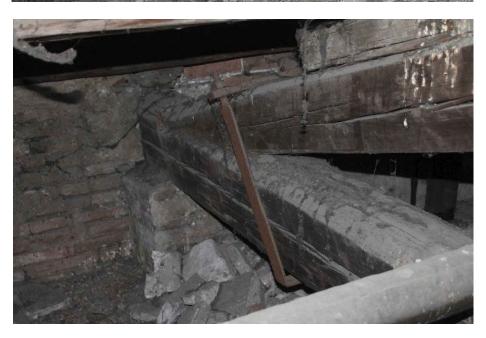
Stato di Fatto

Presenza di fessurazioni longitudinali sui puntoni, monaco, saette e il tirante leggero attacco superficiale da insetti xilofagi

Fessurazioni

Infiltrazioni acqua piovana
